DESEMBER 2015
LØRENSKOG KOMMUNE

TILSTANDSVURDERING EKSISTERENDE UNDERGANG

OPPDRAGSNR. DOKUMENTNR.
A066357

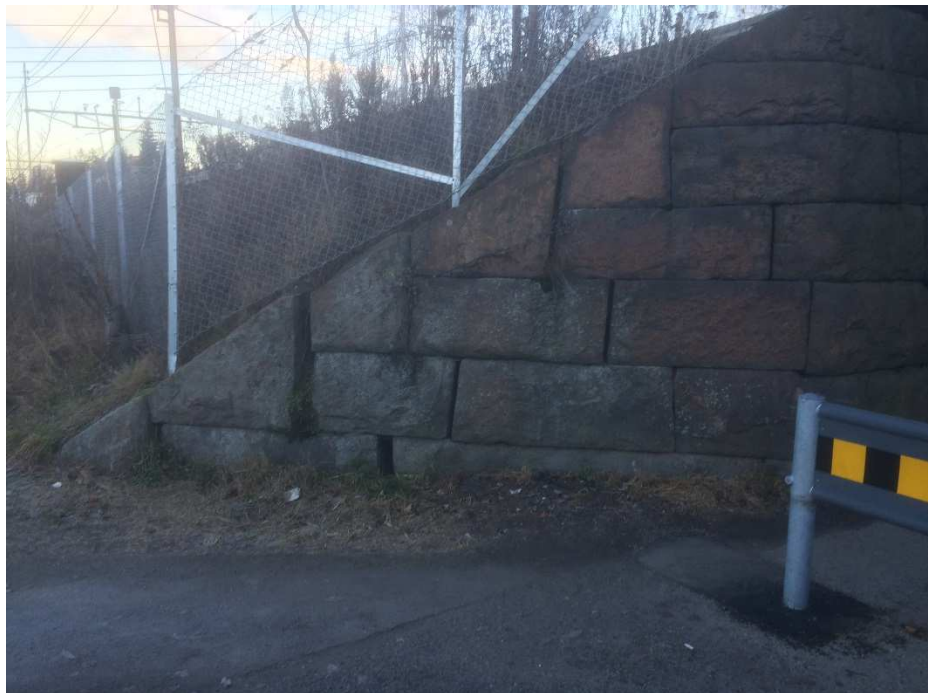
På begge ender av undergangen er det vingemurer i forlengelse av landkarene. Formålet med disse er å holde på massene i jernbanefyllingen til fyllingen er nede på omkringliggende terreng. Murene har en naturlig avtrapping i toppen som følger skråningsutslaget på jernbanefyllingen. Vingene på nordsiden har ingen synlige skader. Her er det også synlig berg i dagen slik at det er sannsynlig at disse er fundamentert direkte på berg. Vingemuren i den sydøstre enden har heller ingen skader. Her ligger også berget forholdsvis grunt og muren er sannsynligvis fundamentert direkte på berg. Muren i sydvestre ende har noen litt større vertikale åpninger mellom steinene ytterst i vingen, se bilde. Dette kan tyde på at det har vært en liten bevegelse som kan være forårsaket av mindre setninger i ytre enden av vingen. Her er dybden til berg ca. 2,2 m og ytre del av vingen er sannsynligvis ikke ført ned til dette nivået. Denne forskyvningen er ikke dramatisk og har ingen konsekvens for fyllingens stabilitet.

Vingemur – sydvest
