## NOTAT RIG-1

| KUNDE / PROSJEKT<br>Feiring Bruk AS<br>Feiring Bruk, Losby. Geoteknisk bistand | | PROSJEKTLEDER<br>Jan Slungaard | DATO<br>21.02.2021 |

## FEIRING BRUK, LOSBY DETALJREGULERING GEOTEKNIKK

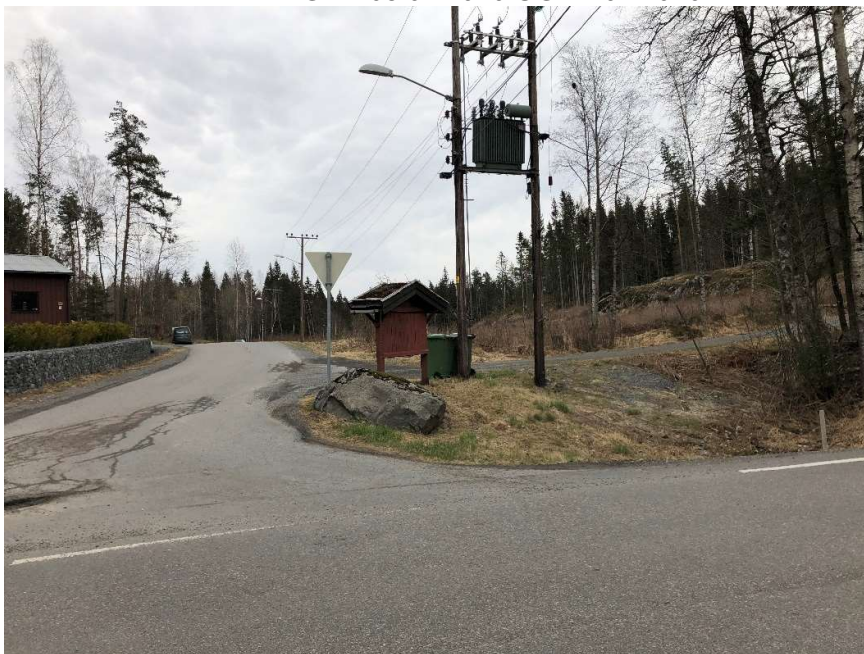
*Kryss Losbyveien/Feiringveien (sett mot øst)*

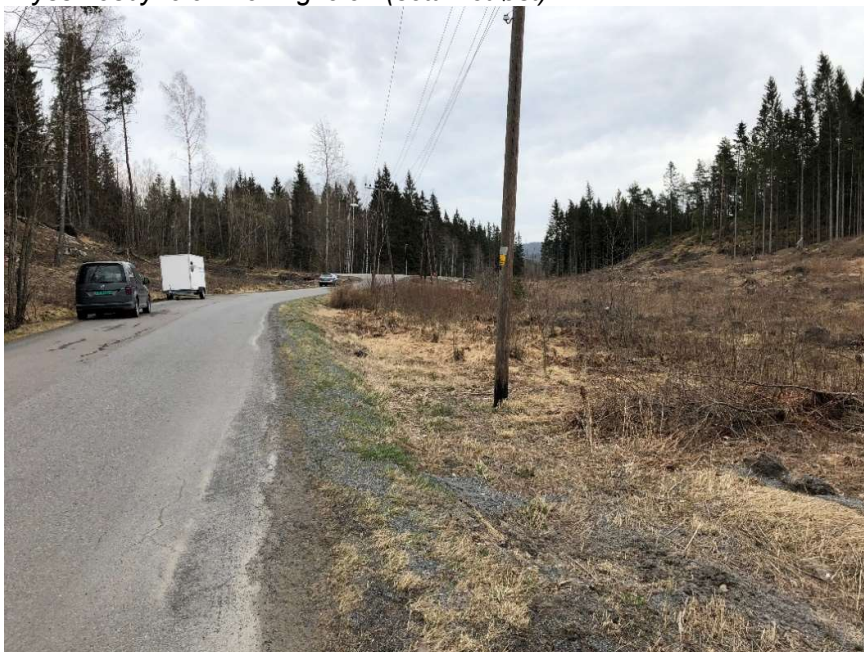
*Feiringveien mot 90-graderssving (sett mot øst)*

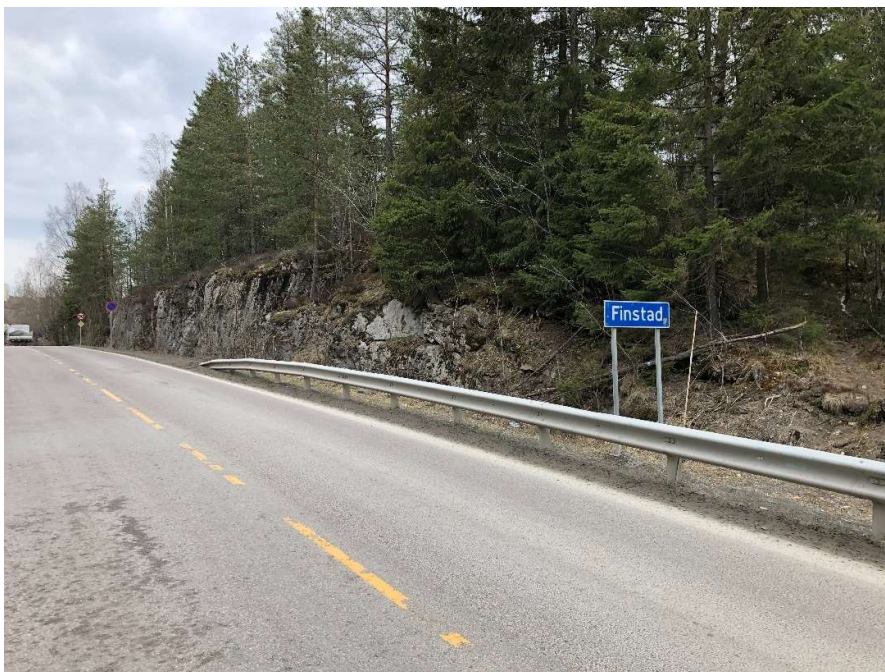
Fra Finstadrabben og frem til 90-graderssvingen i Feiringveien er det stedvis registrert berg i dagen. Undergangen under Feiringveien like syd for krysset med Finstadåsen er antatt å ligge direkte på berg. Videre frem til jordene lenger øst er det antatt begrenset mektighet på løsmassene. Mellom Losbyveien og 90-graderssvingen er det ikke registrert berg i dagen langs eksisterende vei.

*Fv 1517 (Feiringveien med berg i dagen), (sett mot nord)*

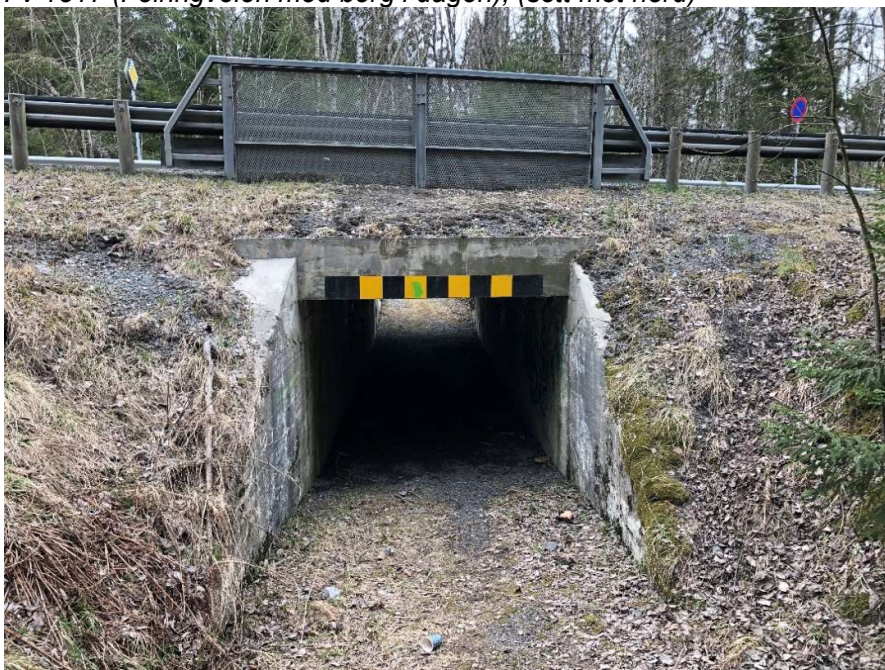
*Kulvert under Fv 1517 (Feiringveien), (sett mot øst)*

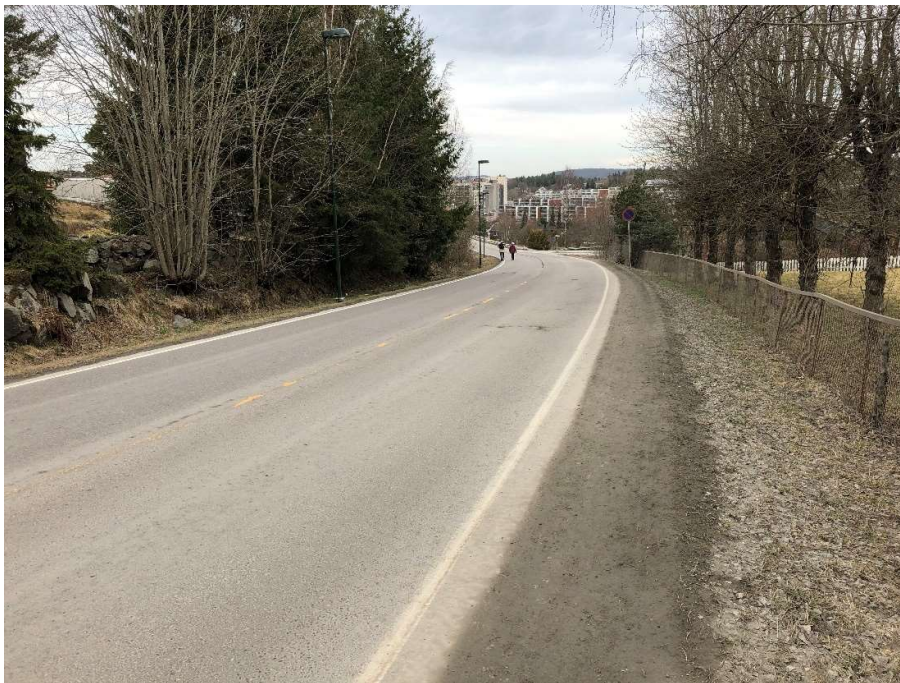
*Fv 1517 (Feiringveien), (sett mot nord/Finstadrabben)*

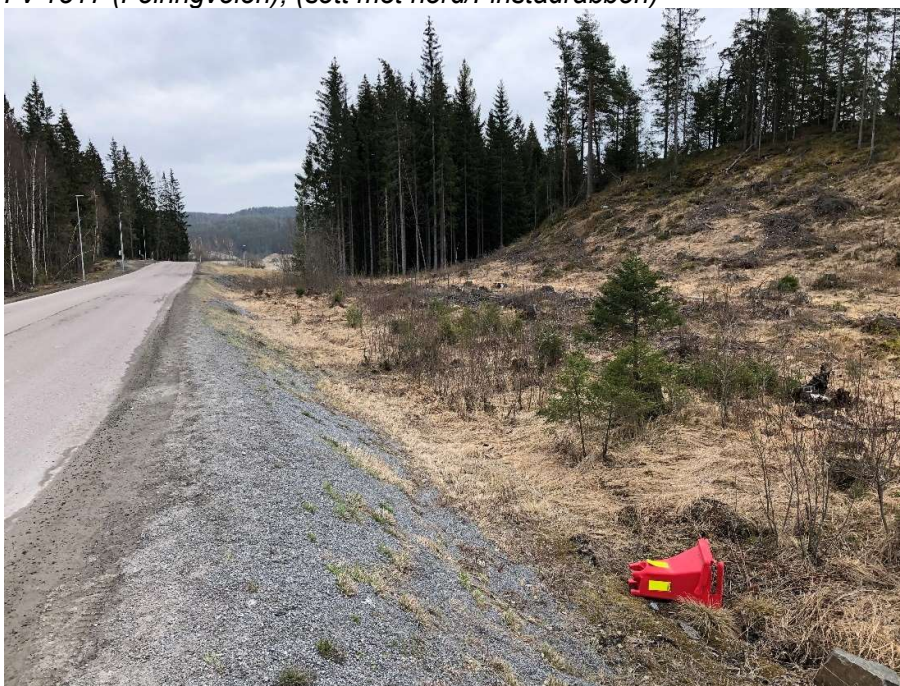
*Feiringveien, øst for 90-graderssving, (sett mot øst)*

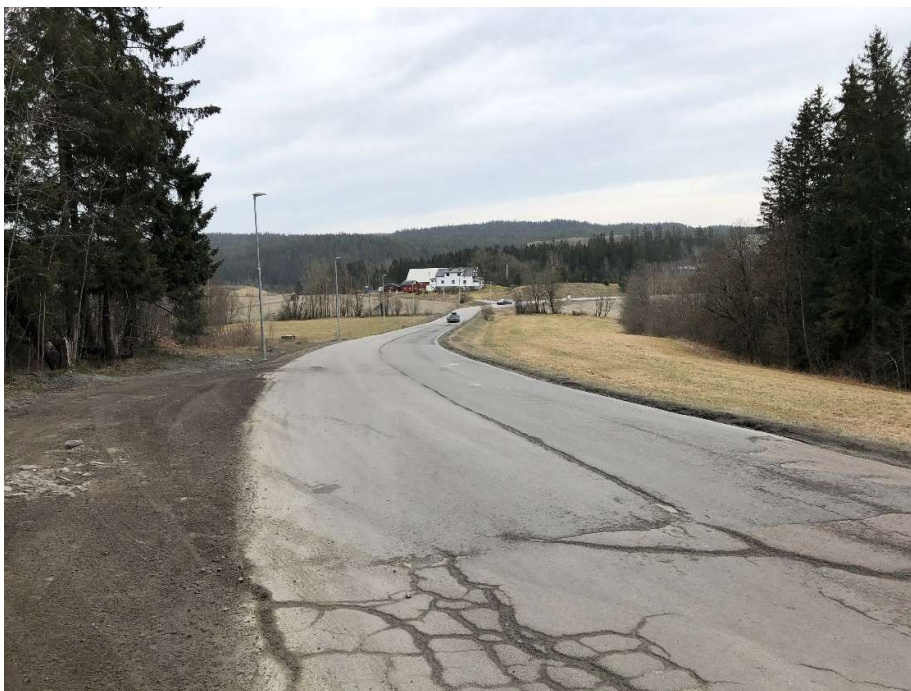
Fra Øvre Feiring og frem til anlegget til Feiring Bruk er det antatt relativt store løsmassemektheter.

*Feiringveien med Øvre Feiring sentralt på bildet (sett mot sydøst)*

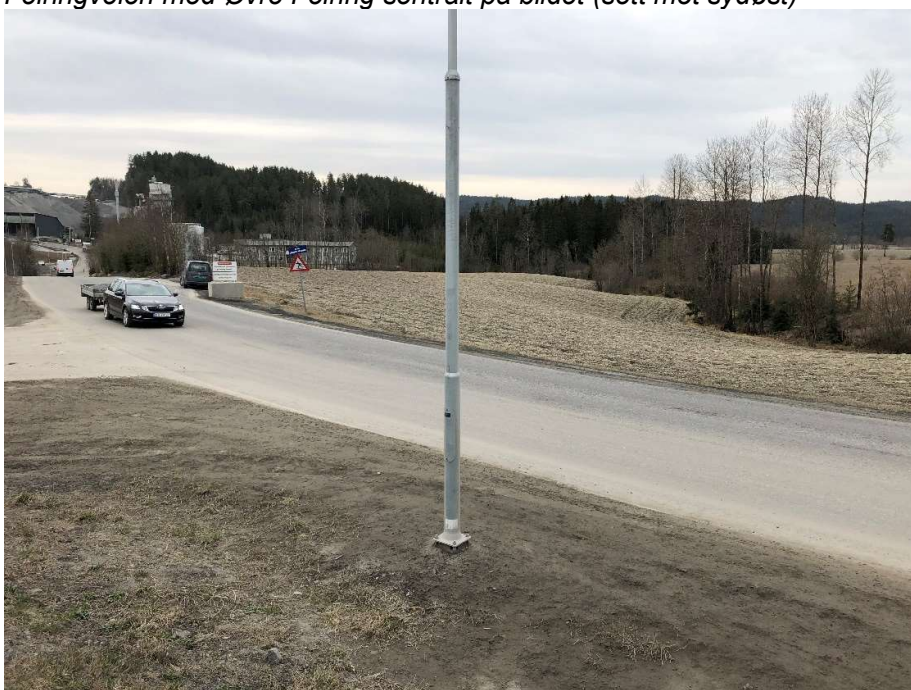
*Feiringveien i retning mot pukkverk (sett mot sydøst)*

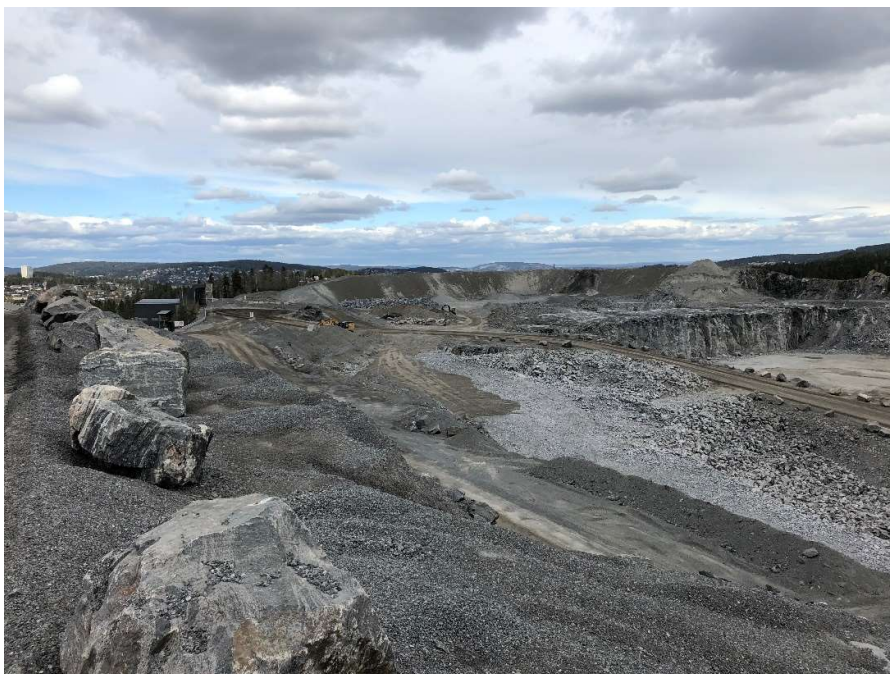
*Oversiktsbilde av steinbrudd (sett mot nordøst), voll med finstoff sentralt på bildet*

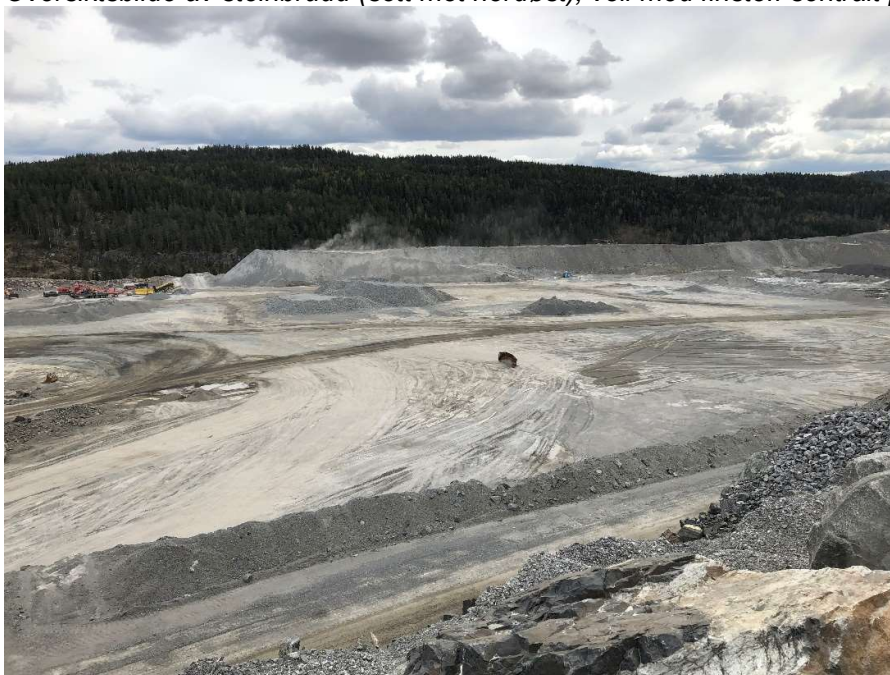
*Oversiktsbilde av steinbrudd (sett mot øst/sydøst), voll med finstoff sentralt på bildet*

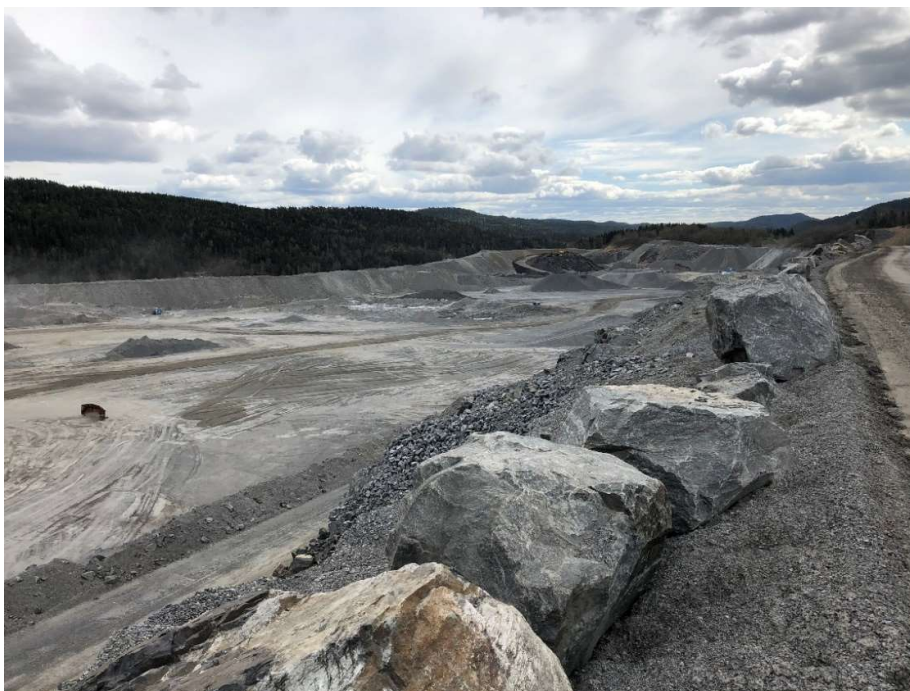
*Oversiktsbilde (sett mot syd), voll med finstoff (mot øst) sentralt på bildet*

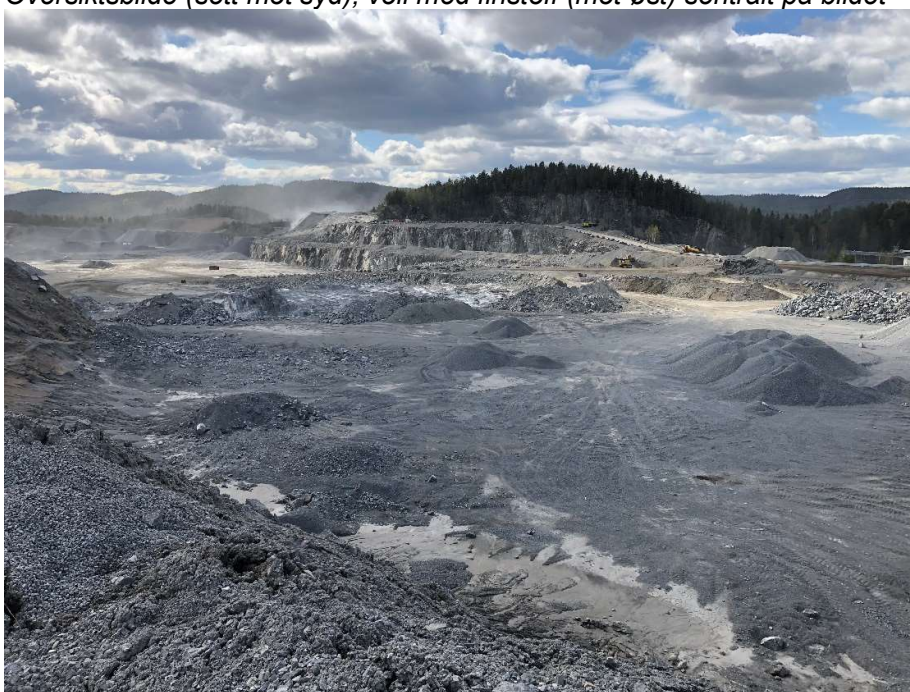
*Oversiktsbilde (sett mot syd), bilde tatt fra finstoffvoll i nord*

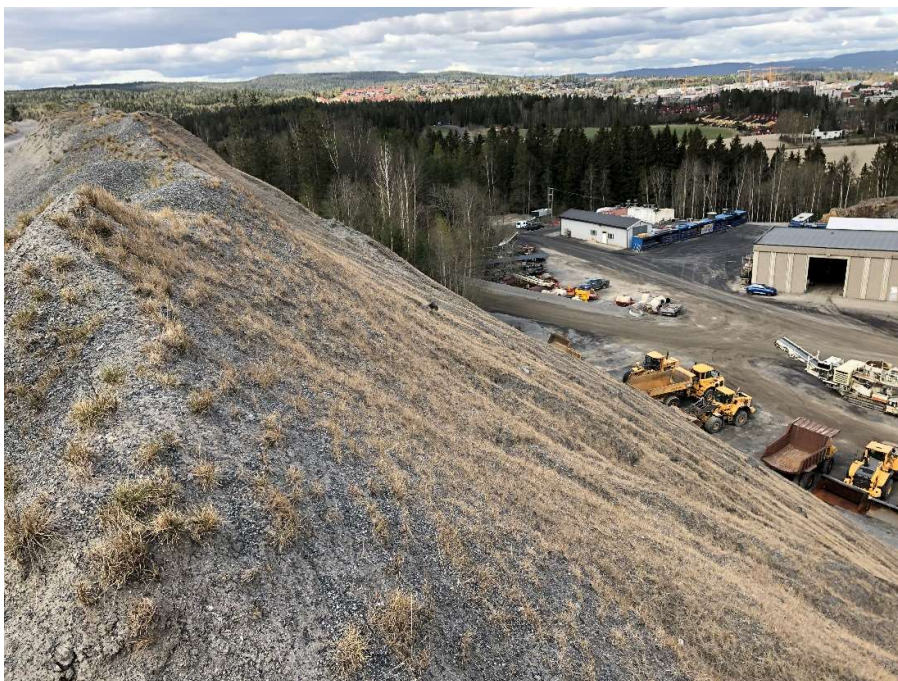
*Finstoffvoll i nord med noe vegetasjon (sett mot nord)*

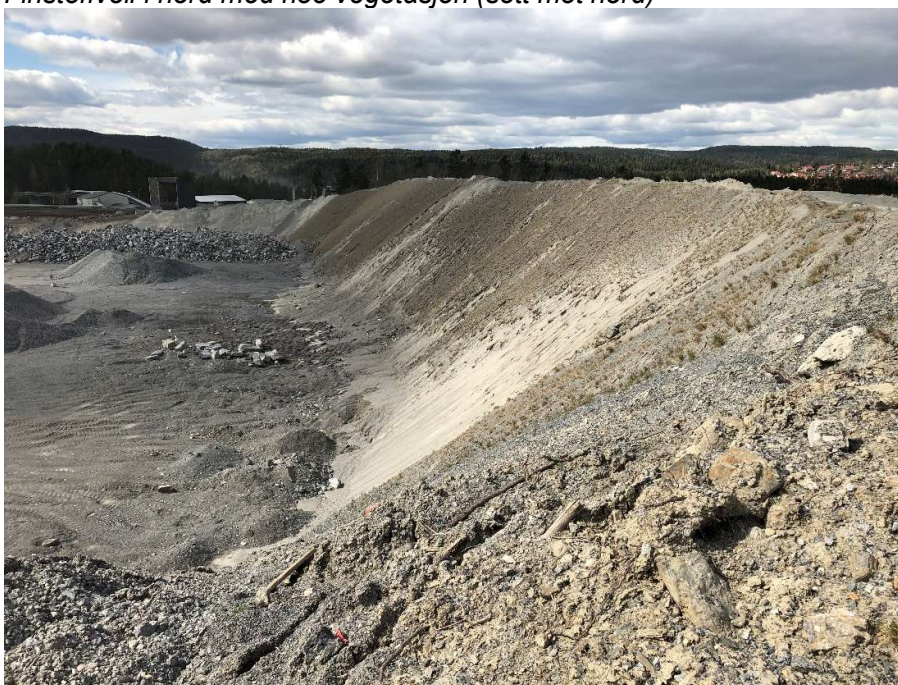
*Finstoffvoll i nord (innside mot steinbrudd), (sett mot nordvest)*

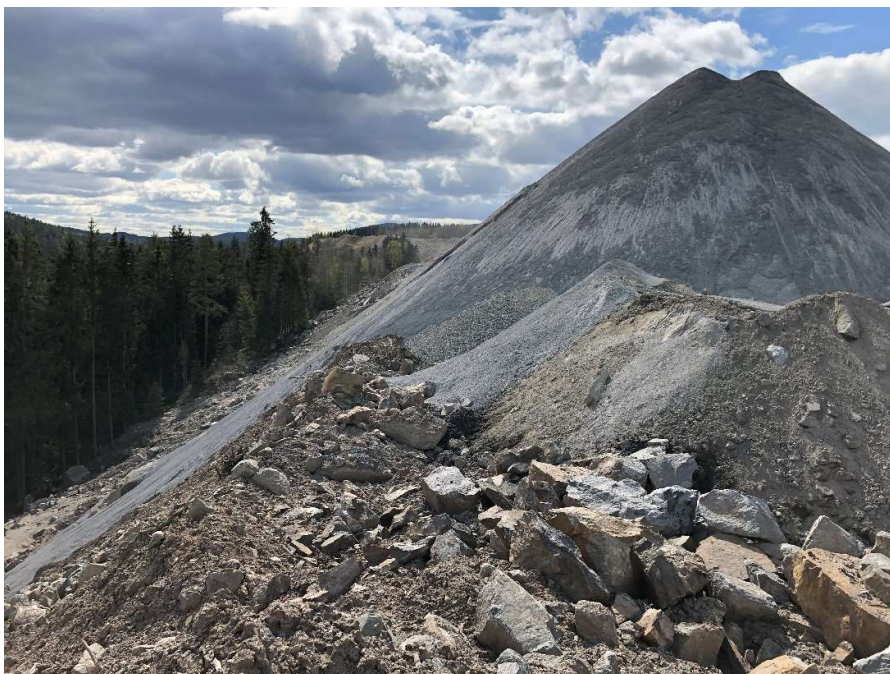
*Finstoffvoll mot øst (sentralt i bruddet), (sett mot syd)*

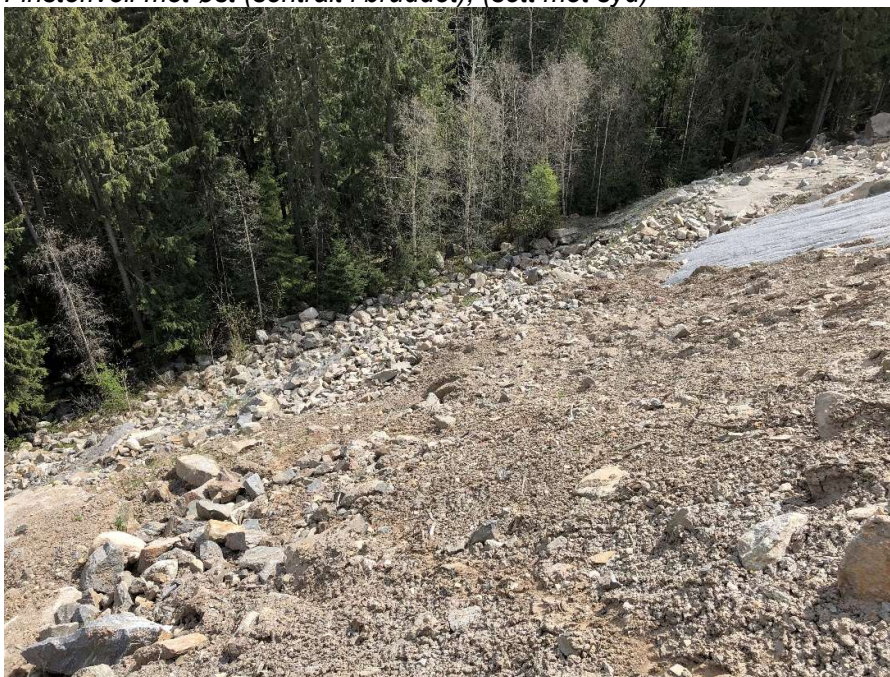
*Fot av voll mot øst (sentralt i bruddet), (sett mot sydøst)*

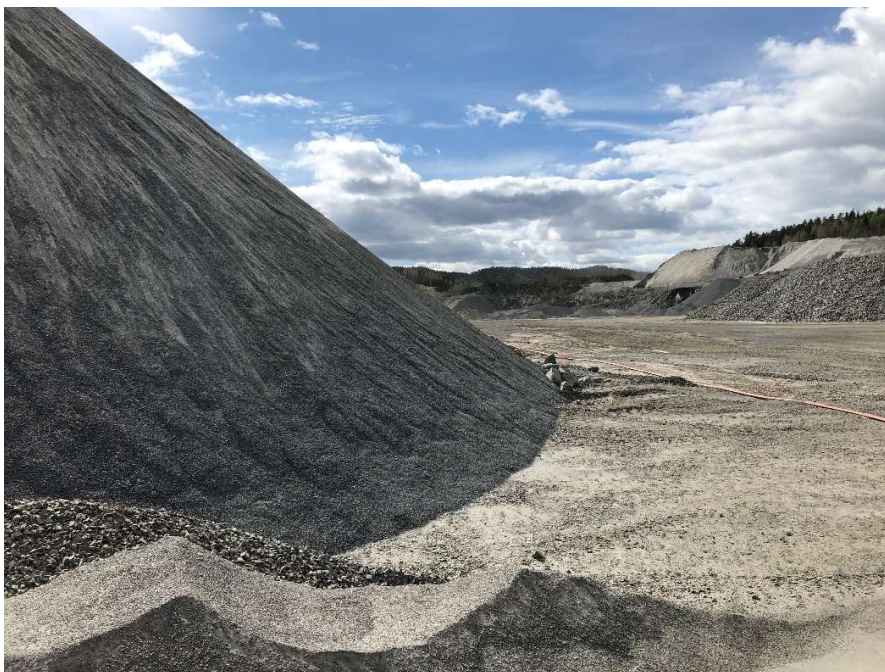
*Fot av finstoffvoll (innside mot bruddet), sett mot sydvest*

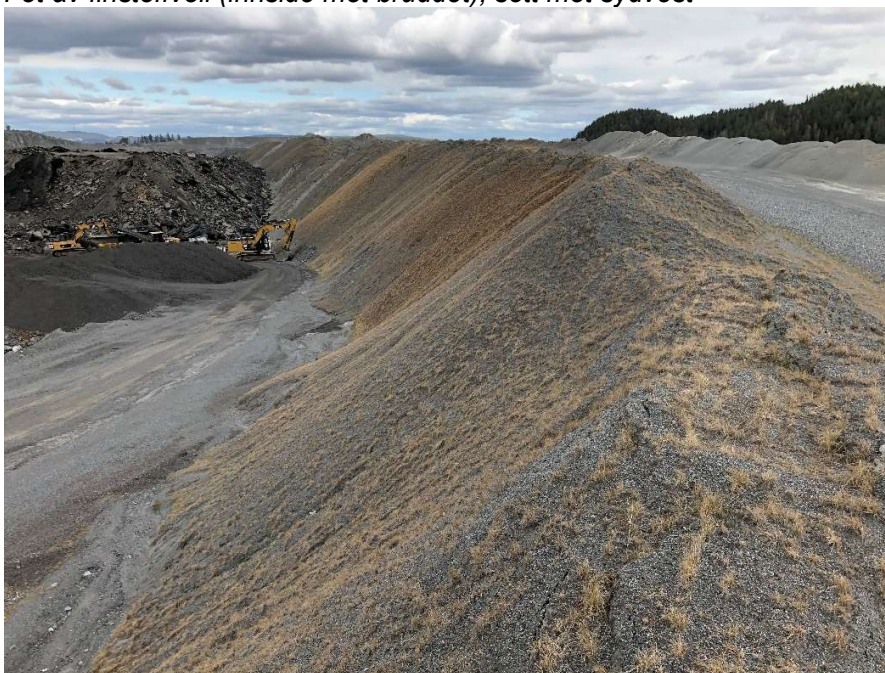
*Finstoffvoll i sydøst med innside mot steinbrudd (sett mot nord)*

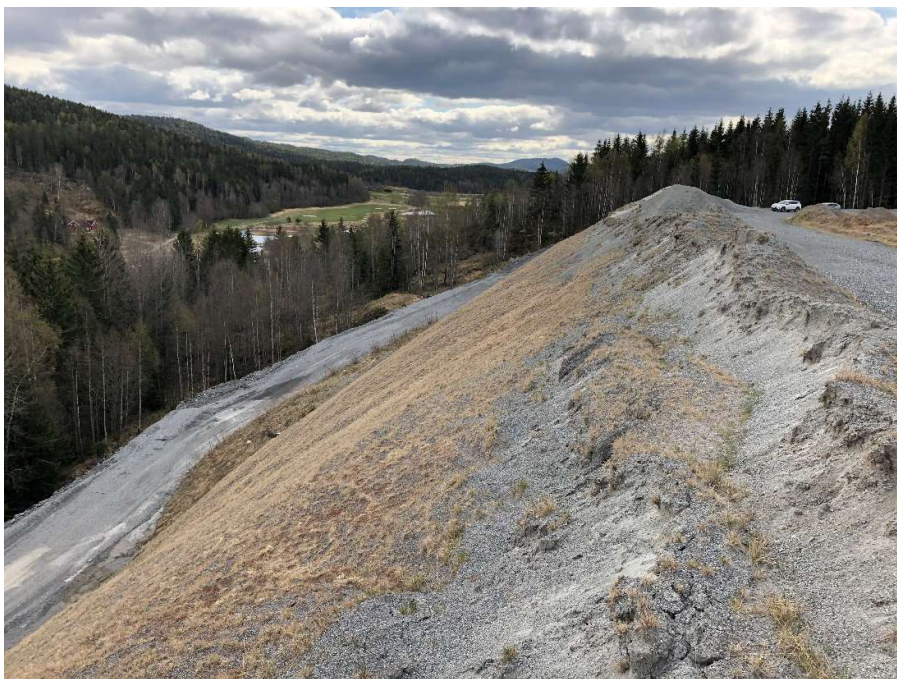
Vollene er forsøksvis lagt opp slik at det skal være en avsats (kjørevei) på lavt nivå ut mot eiendomsgrensen i øst. Dette gjør at eventuelle erosjonsmasser (overflateglidninger) havner på avsatsen/veien og ikke forsvinner inn i marka.

*Løsmassevoll med vei/avsats mot øst (sett mot syd)*

Mot sydøst er det lagt inn en avsats ved foten av vollen som i dag fungerer som atkomstvei langs fyllingsfoten. Denne bør videreføres langs hele vollen mot øst. Denne avsatsen hindrer også at masser som eroderes i skråningene flyter ut mot marka. En slik begrenset masseforflytning i skråningsoverflaten vil imidlertid ikke kunne utløse noe større skred i de naturlige massene i dalbunnen.

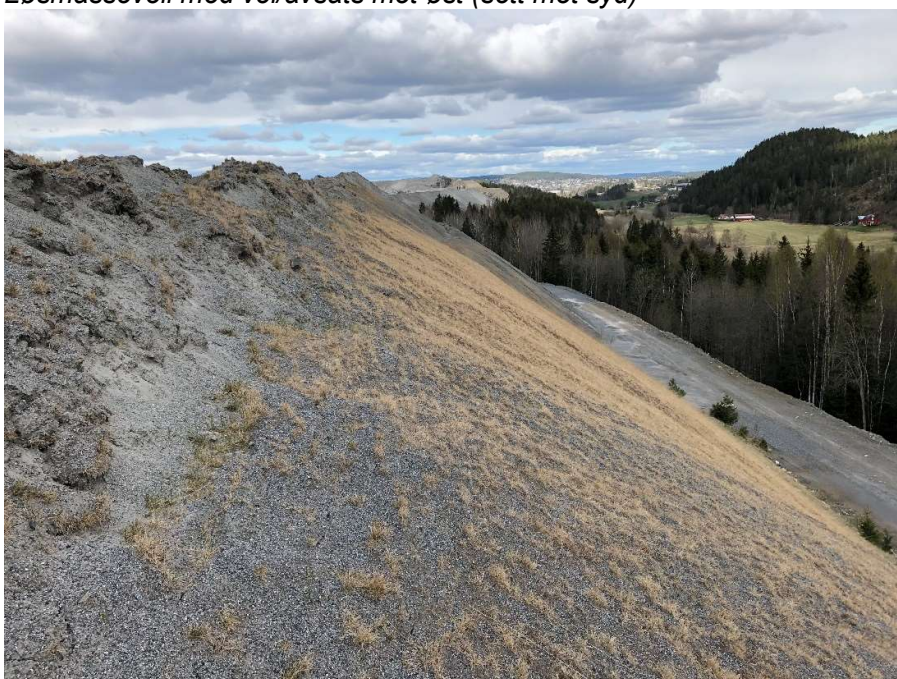
*Finstoffvoll (med noe vegetasjon) og vei/avsats mot øst (sett mot nord)*

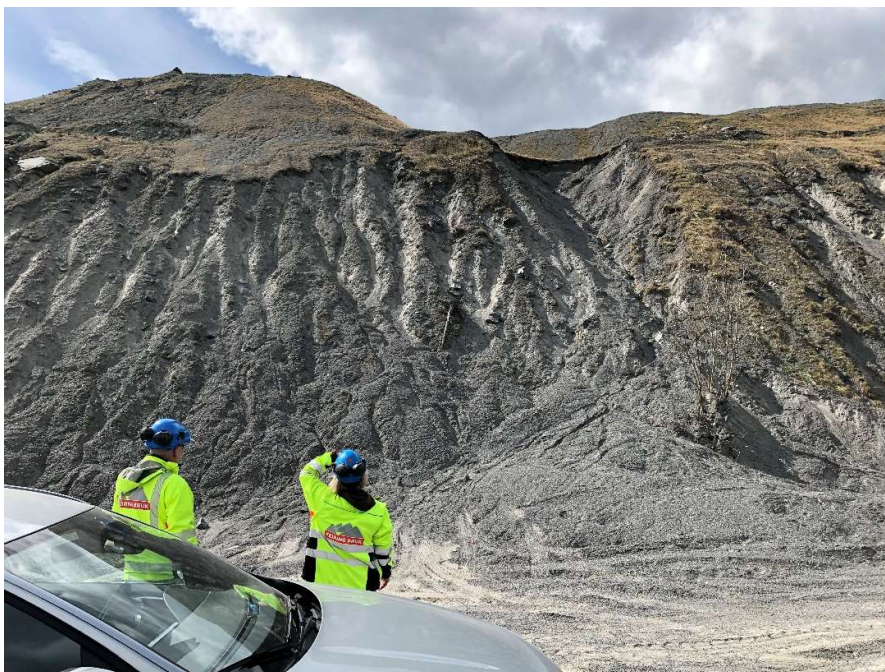
På befaringen ble det registrert høye og bratte skråninger på vollen mot øst og nordøst. Stedvis ble det registrert «mage» på skråningene og andre steder ble det registrert kraftig erosjonssår i overflaten fra vannets utvasking av massene.

Fordi finstoffet tippes fra toppen av vollene, vil massene innstille seg på rasvinkel. Dette betyr at sikkerheten mot overflateglidninger er liten. Ved å benytte en noe slakere skråningshelning vil man få etablert en mer stabil skråning. Vegetasjonsdekket vil motvirke erosjon og bidra til å redusere faren for utvasking i perioder med kraftig/konsentrert nedbør.

*Erosjonsskader i finstoffvoll mot øst (sett mot vest)*

Reguleringssaken bør angi bestemmelser med hensyn til utforming av vollene. Det må også vurderes om skråningshelningene bør justeres slik at erosjonsfaren reduseres noe. Alternativt kan man tenke å benytte hampmatter eller tilsvarende for å redusere faren for overflateglidninger og påskynde prosessen med etablering av et vegetasjonsdekke.

Av estetiske og praktiske grunner bør man hindre erosjon i vollene som ligger rundt steinbruddet. Dette sikres best ved å velge en noe slakere helning på skråningene enn rasvinkel. Etablering av vegetasjonsdekke er viktig for å unngå ytterligere erosjon. Så lenge finstoffet ligger direkte på berg/utsprengt berg er det ikke fare for utglidning langs dypereleggende bruddflater.

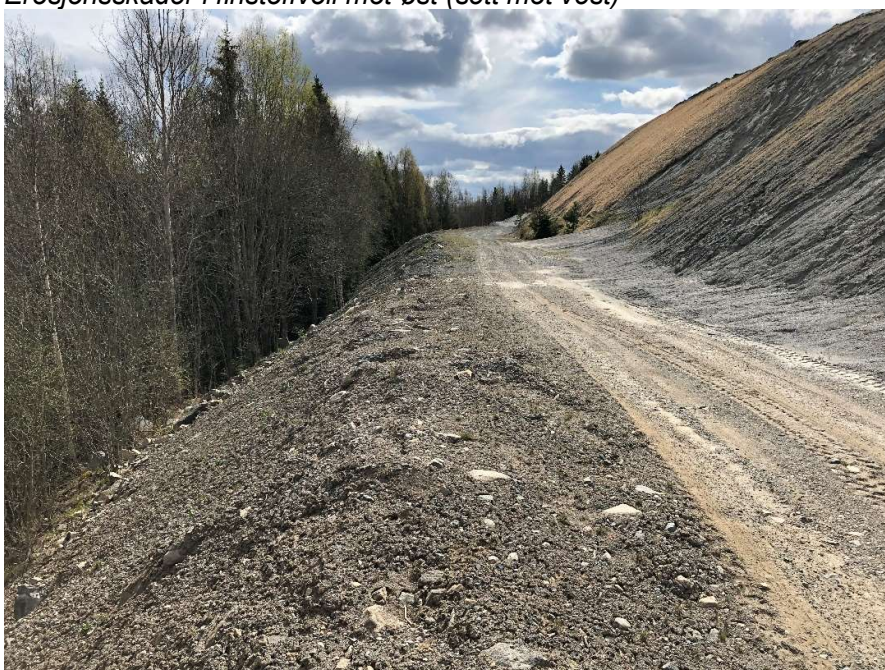
*Fot av finstoffvoll mot øst med vei/avsats (sett mot syd)*

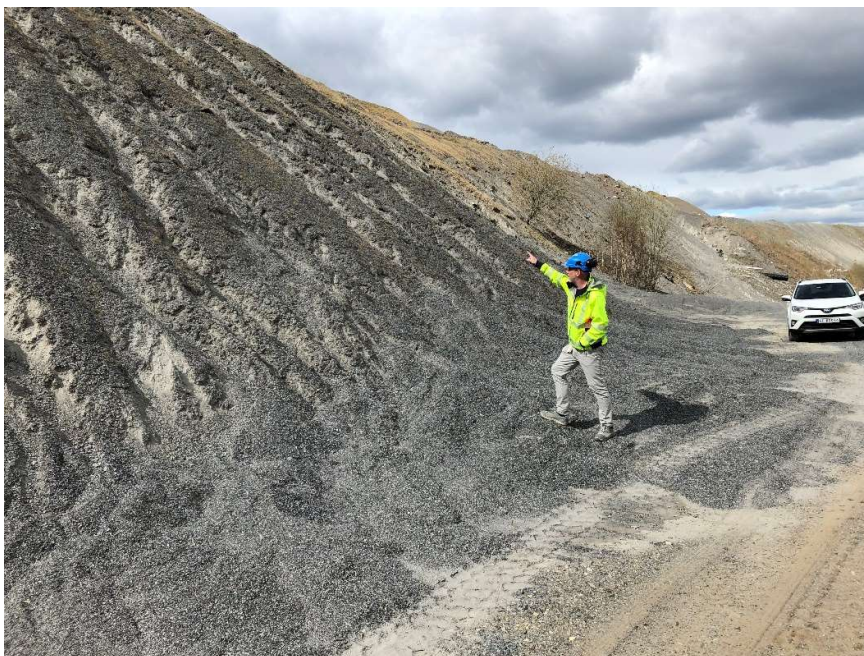
*Utvasking/erosjon av finstoff i voll mot øst (sett mot nord)*

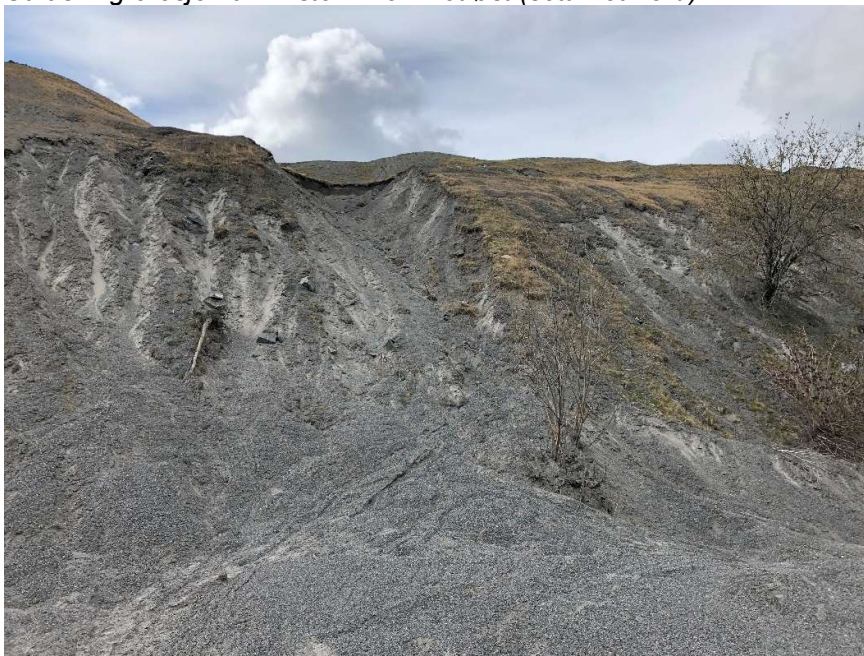
*Utvasking/erosjon av finstoff i voll mot øst (sett mot vest)*

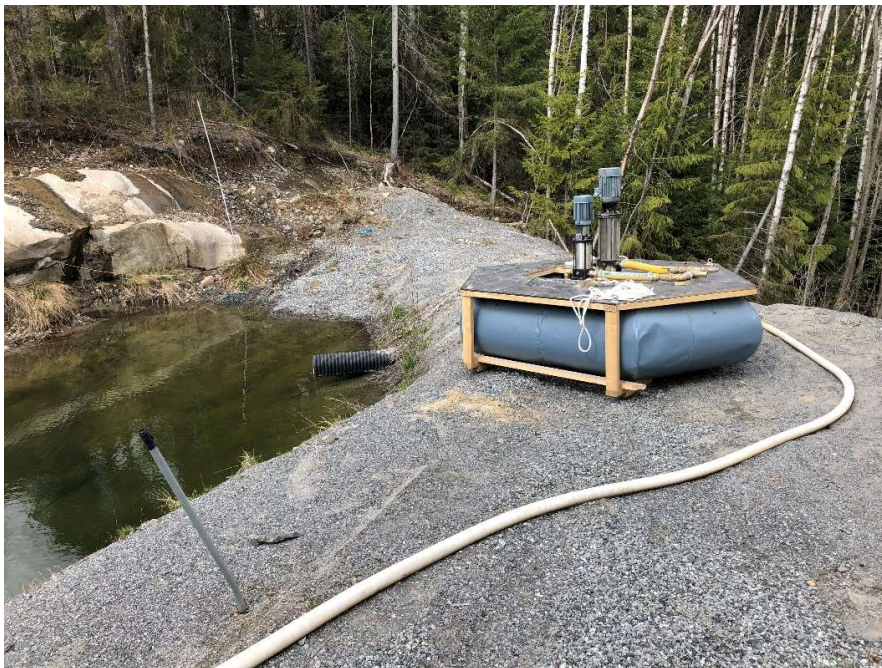
På østsiden av finstoffvollen og ut mot Losbyelva ble et av anleggene for håndtering av lekkasjevann fra steinbruddet innsisert. En dam er etablert for å få sedimentasjon (bunnfelling) av finstoffet i dreinsvannet fra bruddet. Deretter blir en del av vannet pumpet tilbake til bruddet fordi dette blir benyttet i forbindelse med steinuttaket. Overskuddsvann renner ut i Losbyelva. Det ble informert om at anlegget har et aktivt vannovervåkingsprogram og at det tas vannprøver fra ulike prøvepunkter flere ganger i året.

Lekkasjevann fra bruddet sedimenterer i basseng på østsiden av bruddet mot Losbyelva. En del vann fra bassengene pumpes tilbake til bruddet, mens overskuddsvann renner ut i Losbyelva. Det foretas regelmessige vannmålinger/analyser (miljø) av dette vannet. Temaet håndteres i egne rapporter tilhørende reguleringssaken.

*Sedimentasjonsbasseng med overløp til Losbyelva (sett mot nord)*
