DESEMBER 2015
LØRENSKOG KOMMUNE

TILSTANDSVURDERING EKSISTERENDE UNDERGANG

OPPDRAGSNR. DOKUMENTNR.
A066357

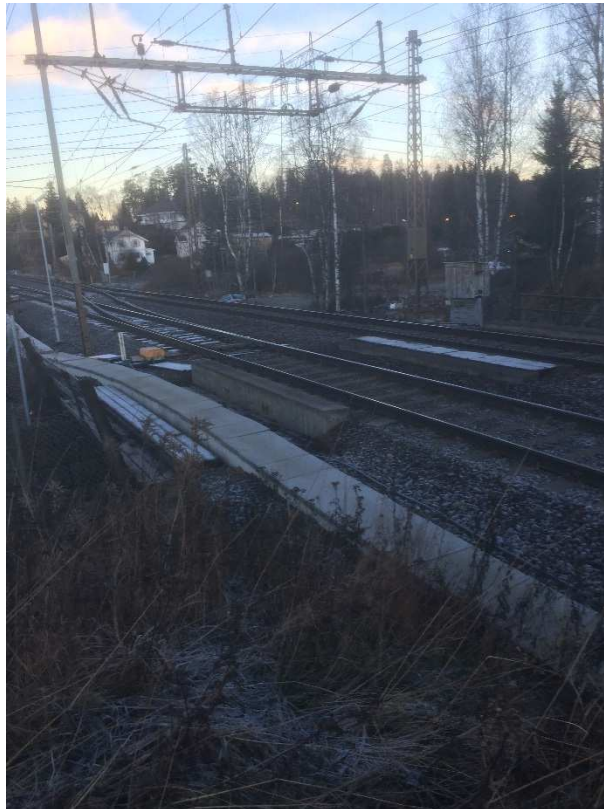
Landkarene er gamle steinlandkar trolig bygd tidlig på 1900-tallet. Overbygningen har opprinnelig vært stålbjelker som var vanlig da denne brua ble bygd. Overbygningen for sporene er senere byttet ut med to betongtrau, ett pr. spor. På sydsiden av sporene ligger gangbane med kabelkanal. Denne er utført med stålbjelker og tredekke. Bilde 1 viser trau og gangbane sett fra oversiden.

Bilde 1 Overside undergang

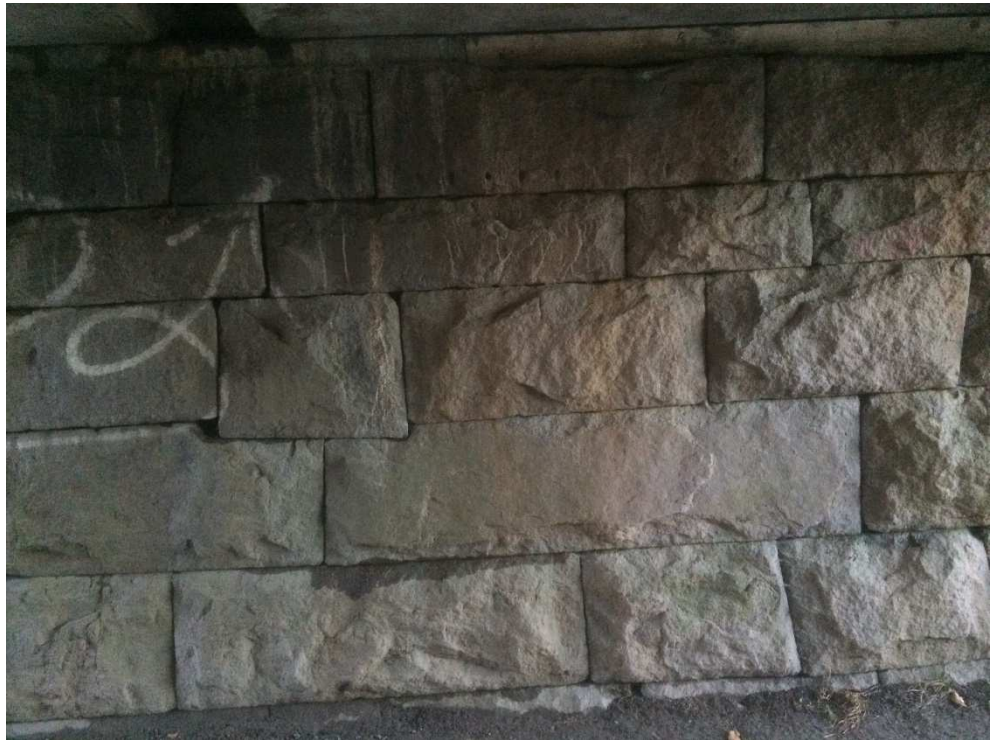
På nordsiden av undergangen er det berg i dagen. Fjellkontrollboringer gjort på sydsiden viser dybder til berg på 1,1 m og 2,2 m på henholdsvis øst og vestsiden av åpningen. Det er derfor sannsynlig at steinmurene er fundamentert direkte på berg. Det er heller ingen synlige skader på murene. Dette tyder på at murene er stabile og uten setninger. Bildene under viser murene på begge sider av undergangen.

Mur under trauelement – nordvest

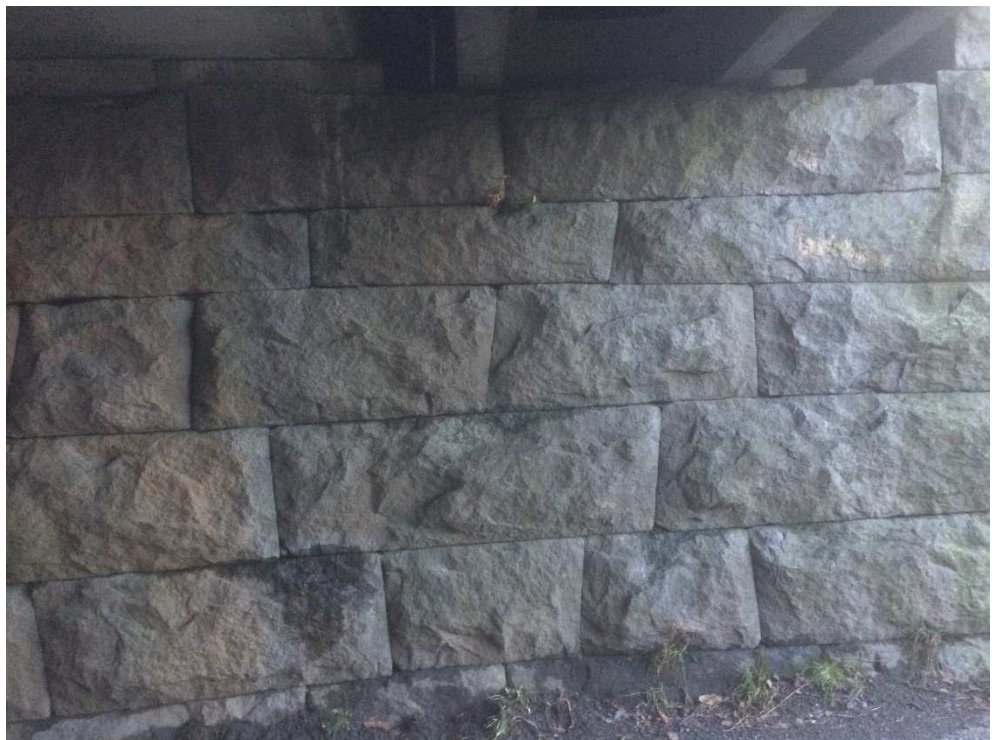
Mur under trauelement og gangbane – sydøst

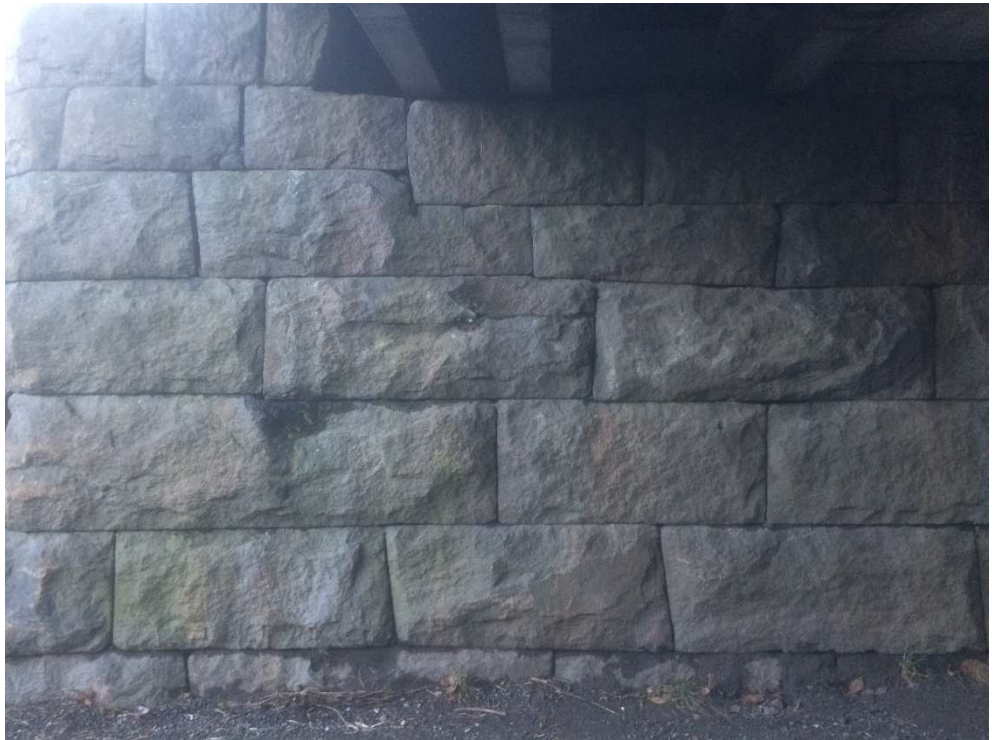
Mur under gangbane og trau – sydvest

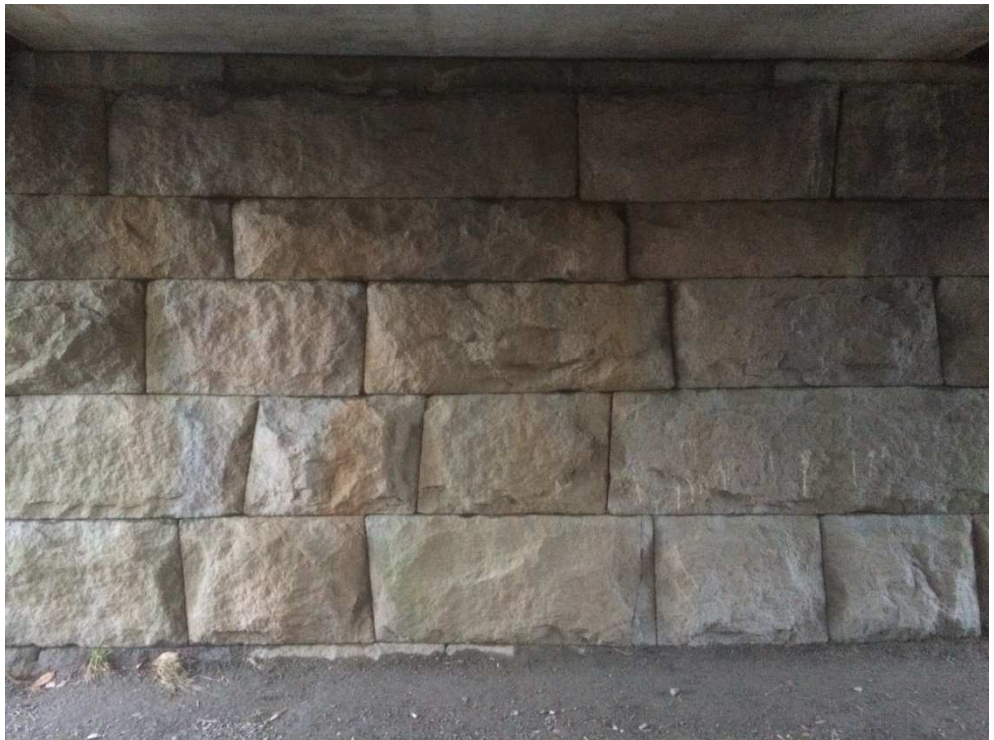
Mur under trau – nordvest

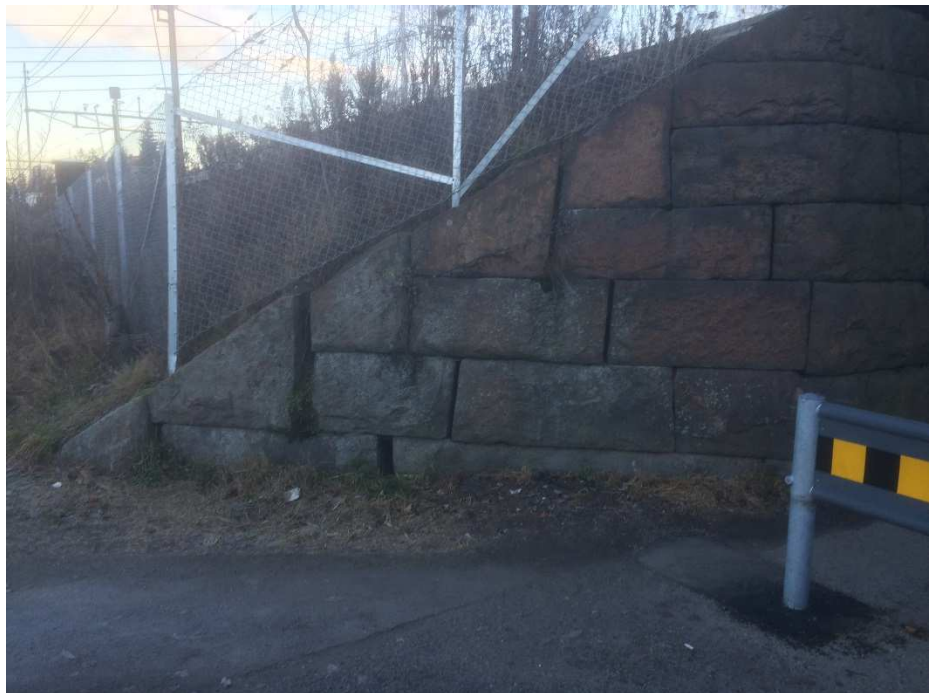
På begge ender av undergangen er det vingemurer i forlengelse av landkarene. Formålet med disse er å holde på massene i jernbanefyllingen til fyllingen er nede på omkringliggende terreng. Murene har en naturlig avtrapping i toppen som følger skråningsutslaget på jernbanefyllingen. Vingene på nordsiden har ingen synlige skader. Her er det også synlig berg i dagen slik at det er sannsynlig at disse er fundamentert direkte på berg. Vingemuren i den sydøstre enden har heller ingen skader. Her ligger også berget forholdsvis grunt og muren er sannsynligvis fundamentert direkte på berg. Muren i sydvestre ende har noen litt større vertikale åpninger mellom steinene ytterst i vingen, se bilde. Dette kan tyde på at det har vært en liten bevegelse som kan være forårsaket av mindre setninger i ytre enden av vingen. Her er dybden til berg ca. 2,2 m og ytre del av vingen er sannsynligvis ikke ført ned til dette nivået. Denne forskyvningen er ikke dramatisk og har ingen konsekvens for fyllingens stabilitet.

Vingemur – sydvest

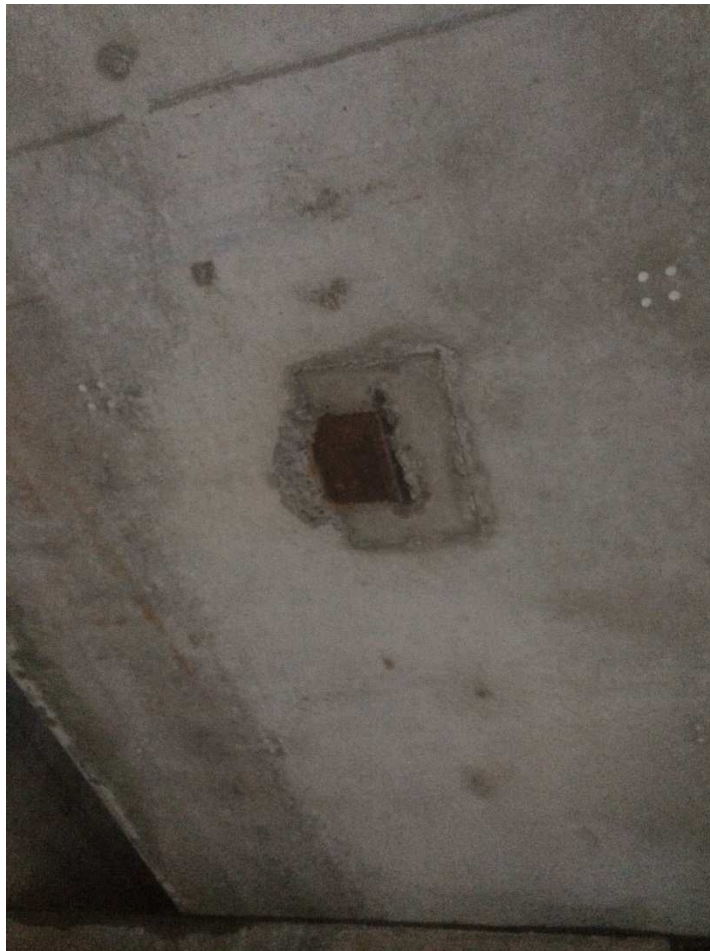
Overbygningen består av to stk. betongtrau, ett for hvert spor. Betongtrauene er kun observert fra undersiden. Det er ingen synlige skader på betongen. Under traueene er det innstøpt ståldeler som sannsynligvis har vært benyttet i forbindelse med produksjon og innheising, se bilde. Ståldelene har etterhvert begynt å ruste, men har ikke gjort noen skade på betongelementene.

Innstøpt stålplate bruelement

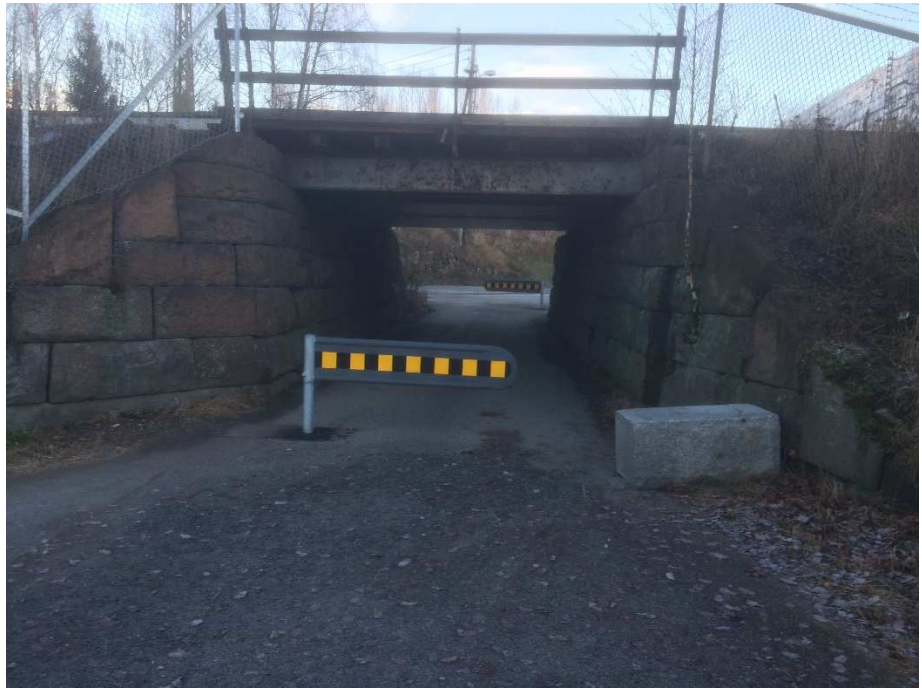
Stålbjerkene under gangbanen har fått noe synlig rust, men er ikke sterkt angrepet. Tredekket som ligger på stålbjerkene er vanskelig å inspisere fra bakken, men det ser bra ut. Tilstanden av dette dekket er mer et sikkerhetsaspekt i forhold til jernbanen.

Gangbane i tre på stålbejelker. Undergang sett fra syd.

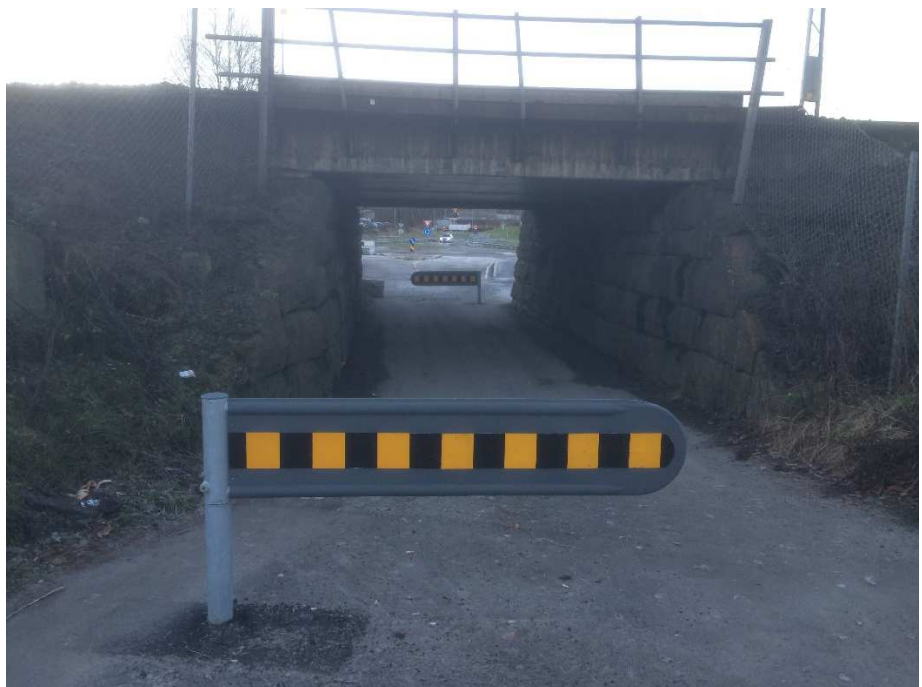
Rekkverket på tredekket er et helt enkelt rekkverk med bord på trestolper.
Rekkverket i andre enden av undergangen er et enkelt stålrørsrekkverk festet på trauelementene.

Undergang sett fra nord

Siden dette er en personundergang bør det vurderes om det bør settes opp nytt brøytetett rekkverk i alle fall på den nordre siden hvor betongtrauet ligger helt ut mot enden. Dette for å forhindre at snø og isklumper faller ned på gående som passerer under.
