Dato:  
09.04.2024

## **Enkel tilstandsvurdering av Kjennveien 130, 1470 Lørenskog**

Oppdraget gjelder på eiendom med G.nr. 108 og B.nr. 146, Kjennveien 130, 1470 Lørenskog i Lørenskog kommune.

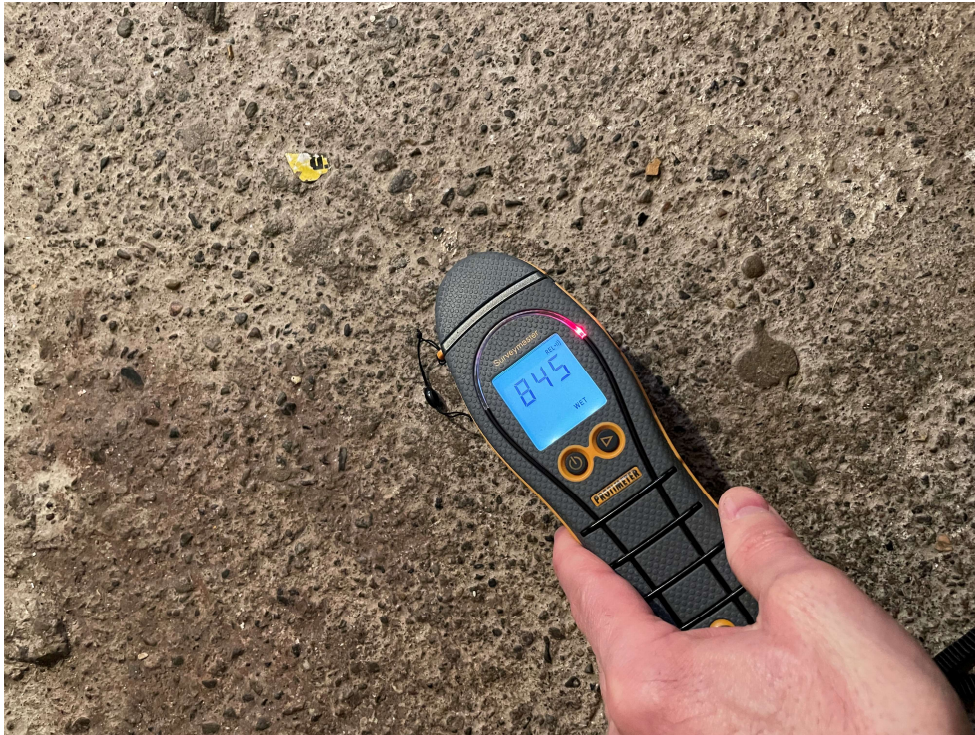
### **Fukt i kjellergulv:**

Det ble søkt etter fukt i betonggulv i kjeller. Det ble registrert meget høye fuktverdier. REL. VERDI 845 WET.

Kjelleren er meget fuktig.

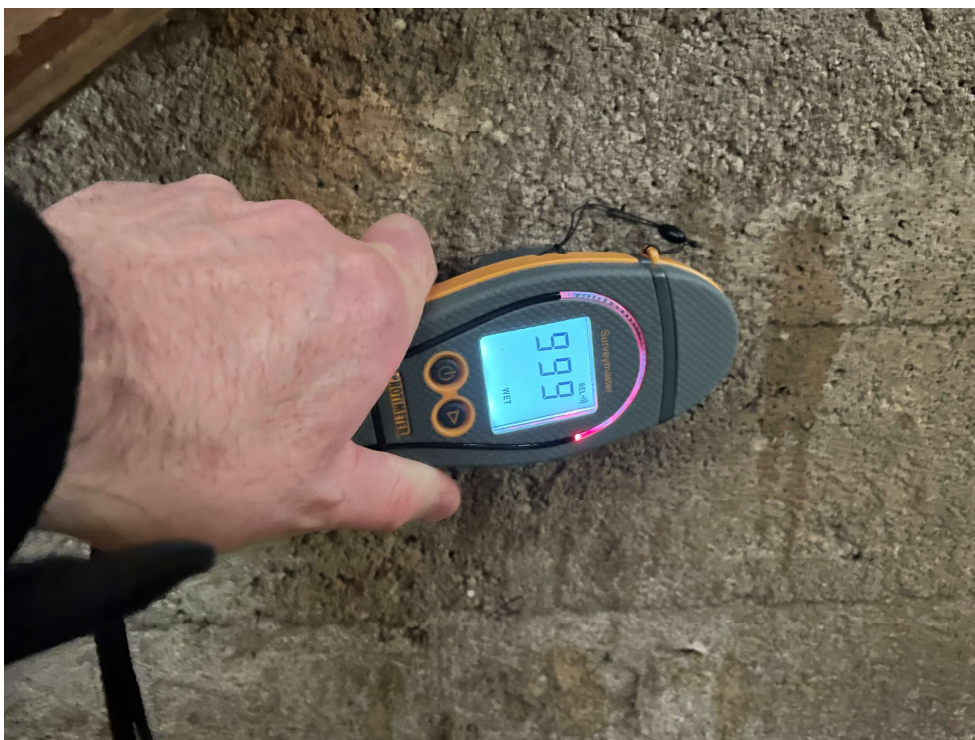
### **Fukt i kjellervegger:**

Det ble søkt etter fukt i betongvegger i kjeller. Det ble registrert meget høye fuktverdier. REL. VERDI 999 WET.

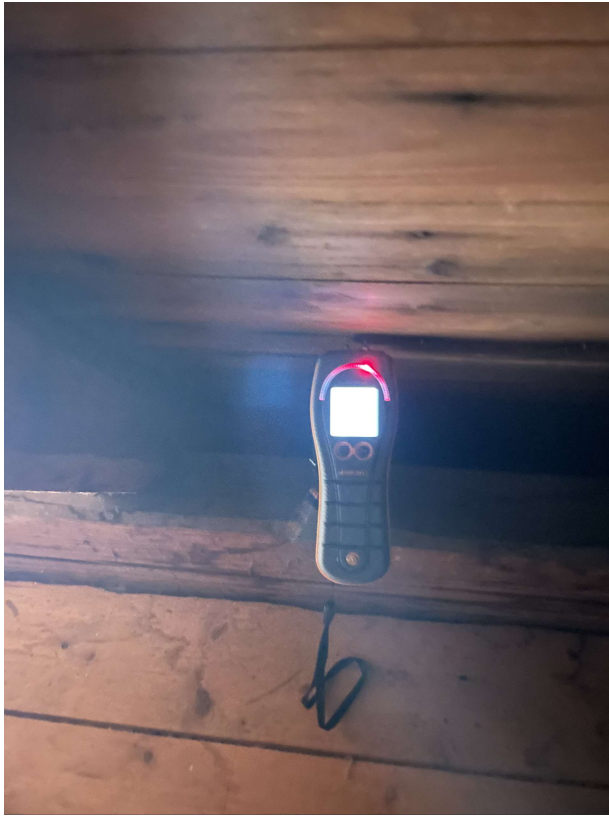
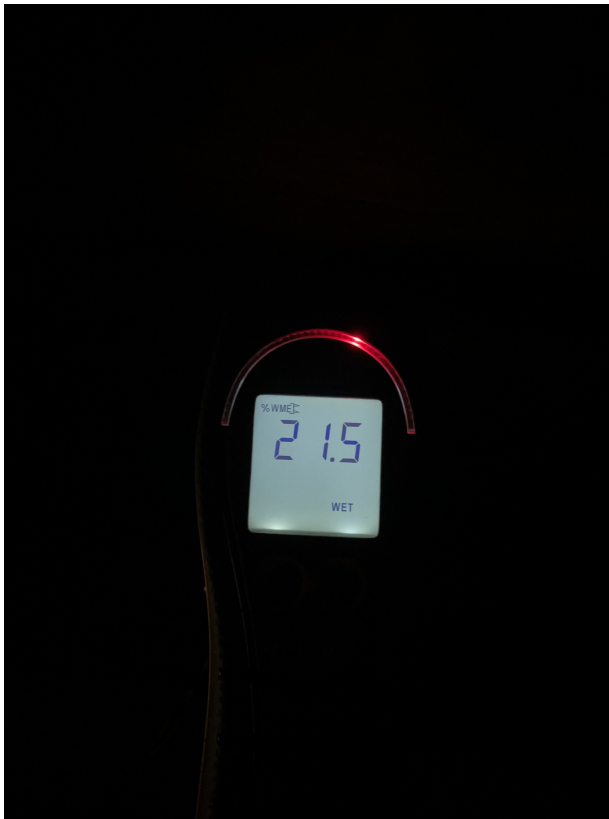
### Fukt og muggsopp i undertak kaldtloft:

Det ble registrert meget høy fuktprosent, 21,5 % WET

Hele undertaket på kaldtloftet er fukt- og muggsoppskadet.

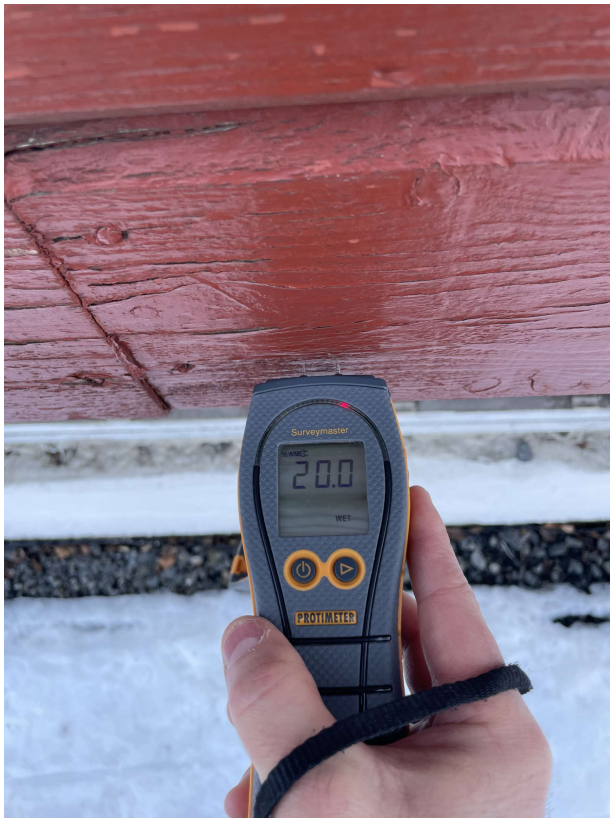
### Fukt i utvendig panel:

Det ble registrert meget høy fuktprosent, 20,0 % WET

Utvendig panel, vinduer og ytterdør fuktskadet.

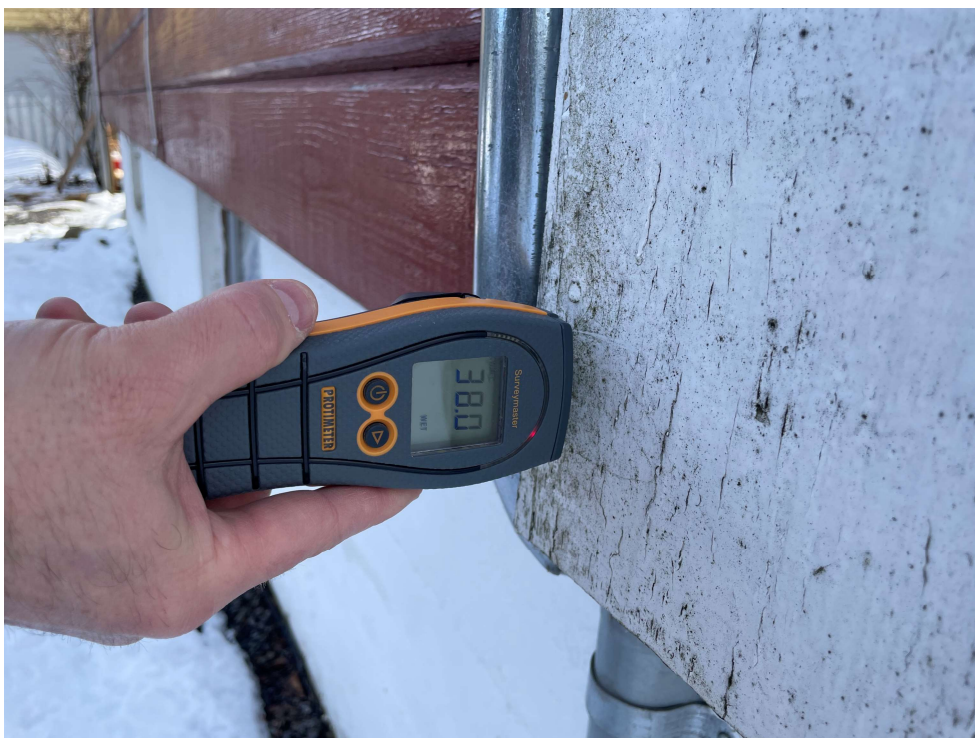
Det ble registrert meget høy fuktprosent, 38,0 % WET

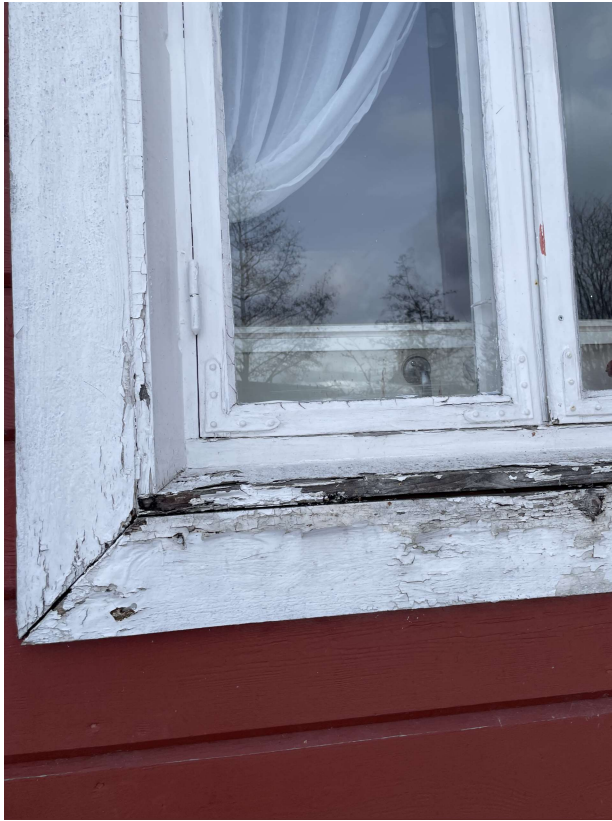
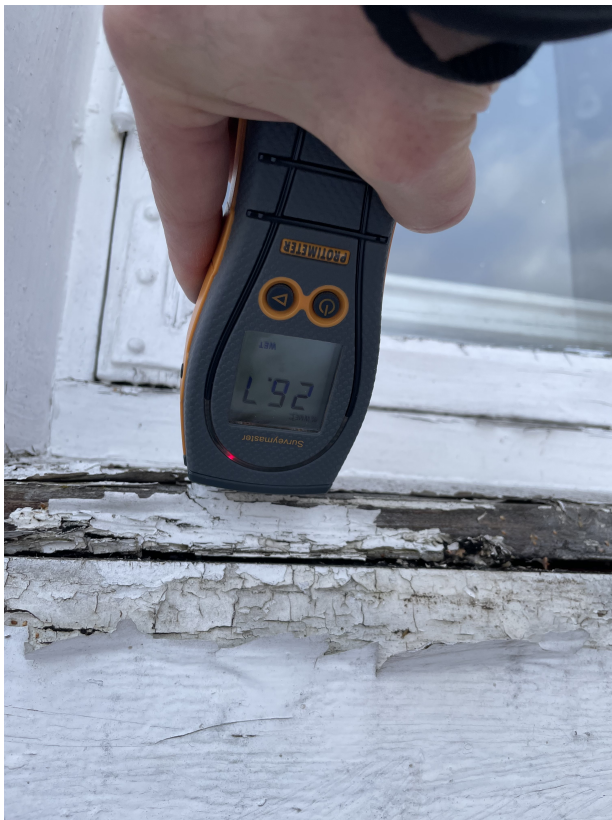
### Fukt i vinduer:

Det ble registrert meget høy fuktprosent, 26,7 % WET

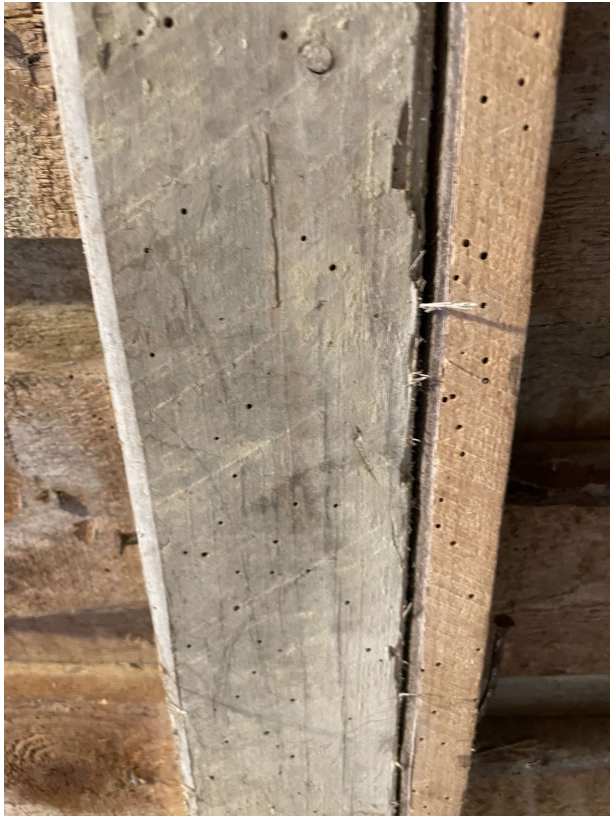
**Spor etter borebiller i bjelkelag mellom kjeller og 1. etasje:**

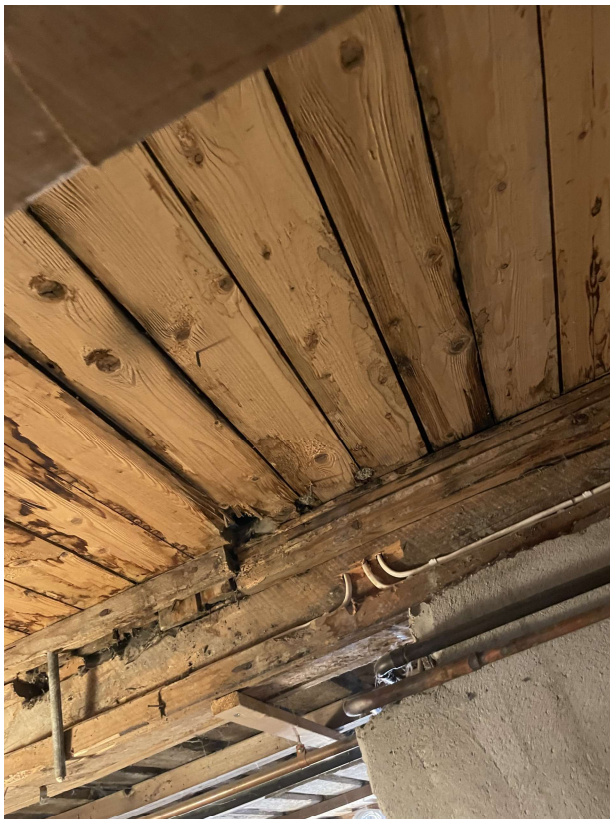
**Spor etter fukt i bjelkelag mellom kjeller og 1. etasje:**

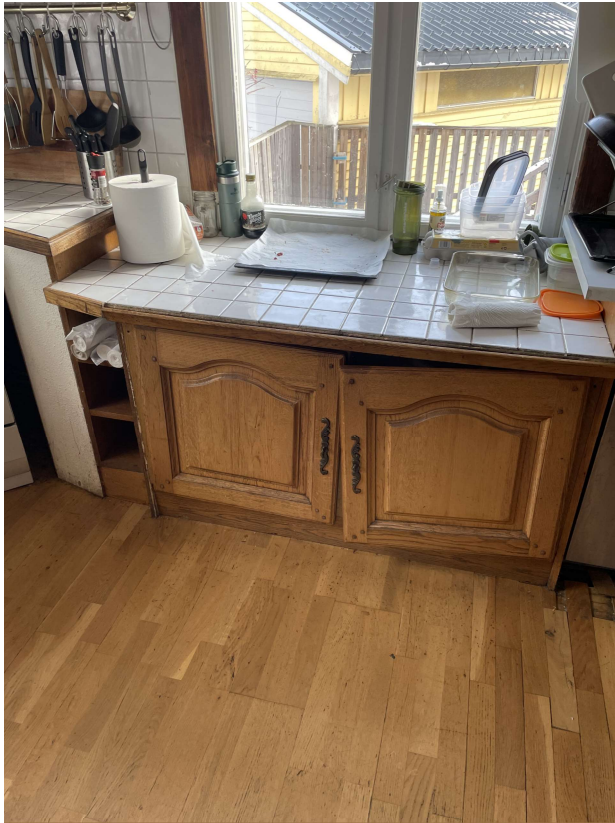
**Skadet kjøkkeninnredning:**

Kjøkkeninnredningen er skadet.

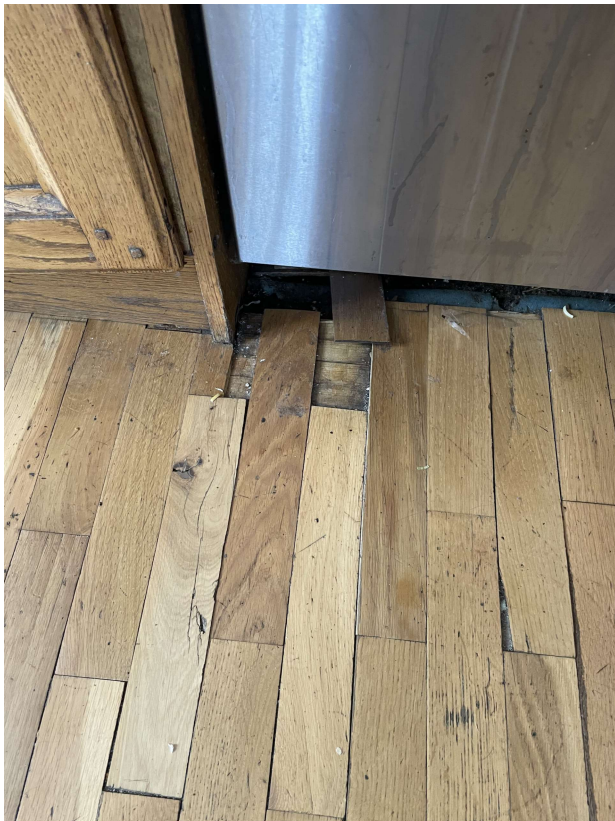
**Fuktskadet kjøkkengulv:**

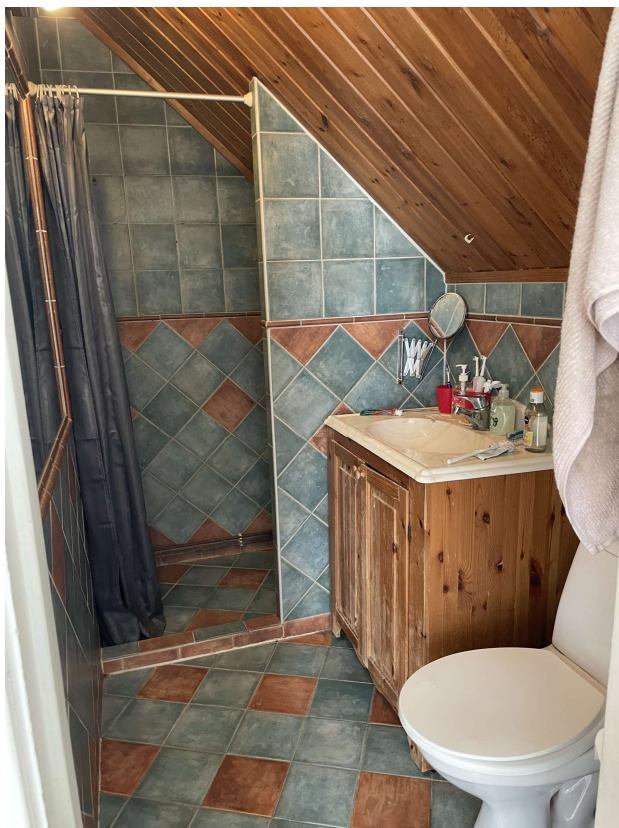
**Eldre bad, 2. etasje:**

Begge badene er i meget dårlig forfatning.

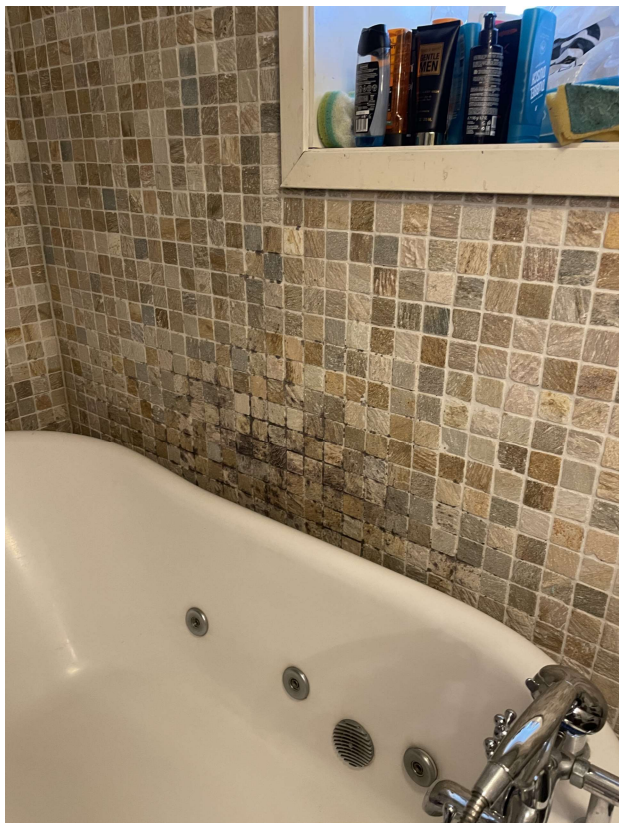
**Eldre bad, kjeller:**
