OPPDRAAG	Benterud skole og flerbrukshall	DOKUMENTKODE	10217094-01-RIGm-NOT-001
EMNE	Vurdering av mulighet for grunnforurensning	TILGJENGELIGHET	Åpen
OPPDRAAGSGIVER	Backe Romerike	OPPDRAAGSLEDER	Martin Dons
KONTAKTPERSON	Torgeir Grønsberg	SAKSBEHANDLER	Gunnar Brønstad
KOPI		ANSVARLIG ENHET	Multiconsult Norge AS

Vurdering av mulighet for grunnforurensning

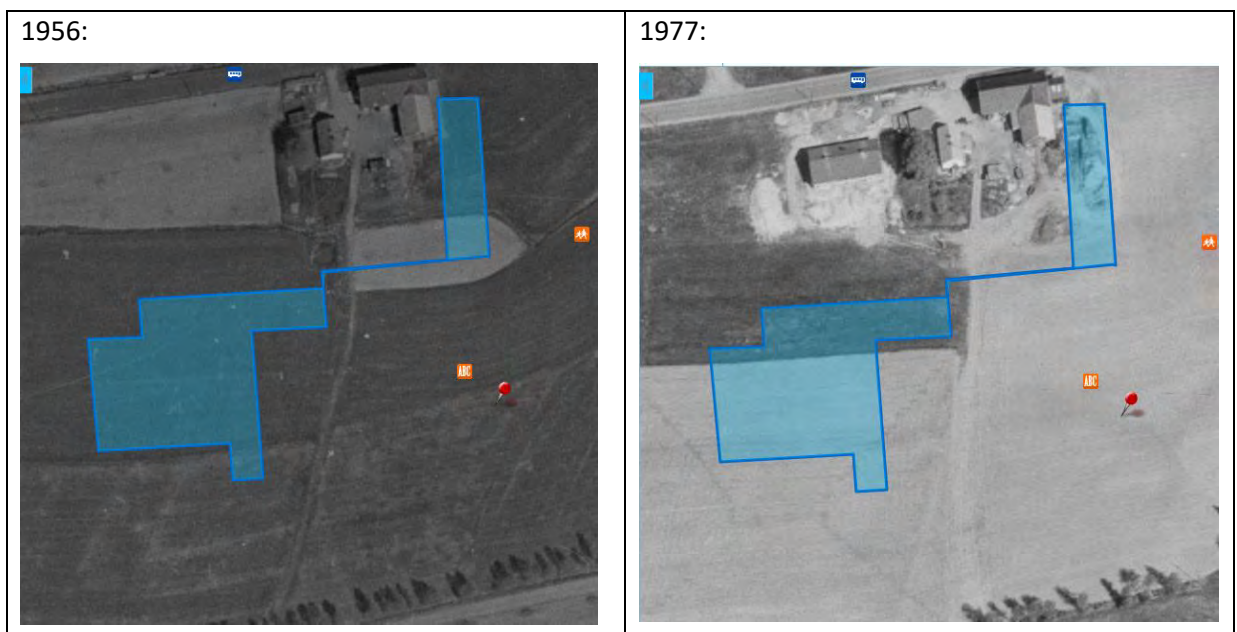
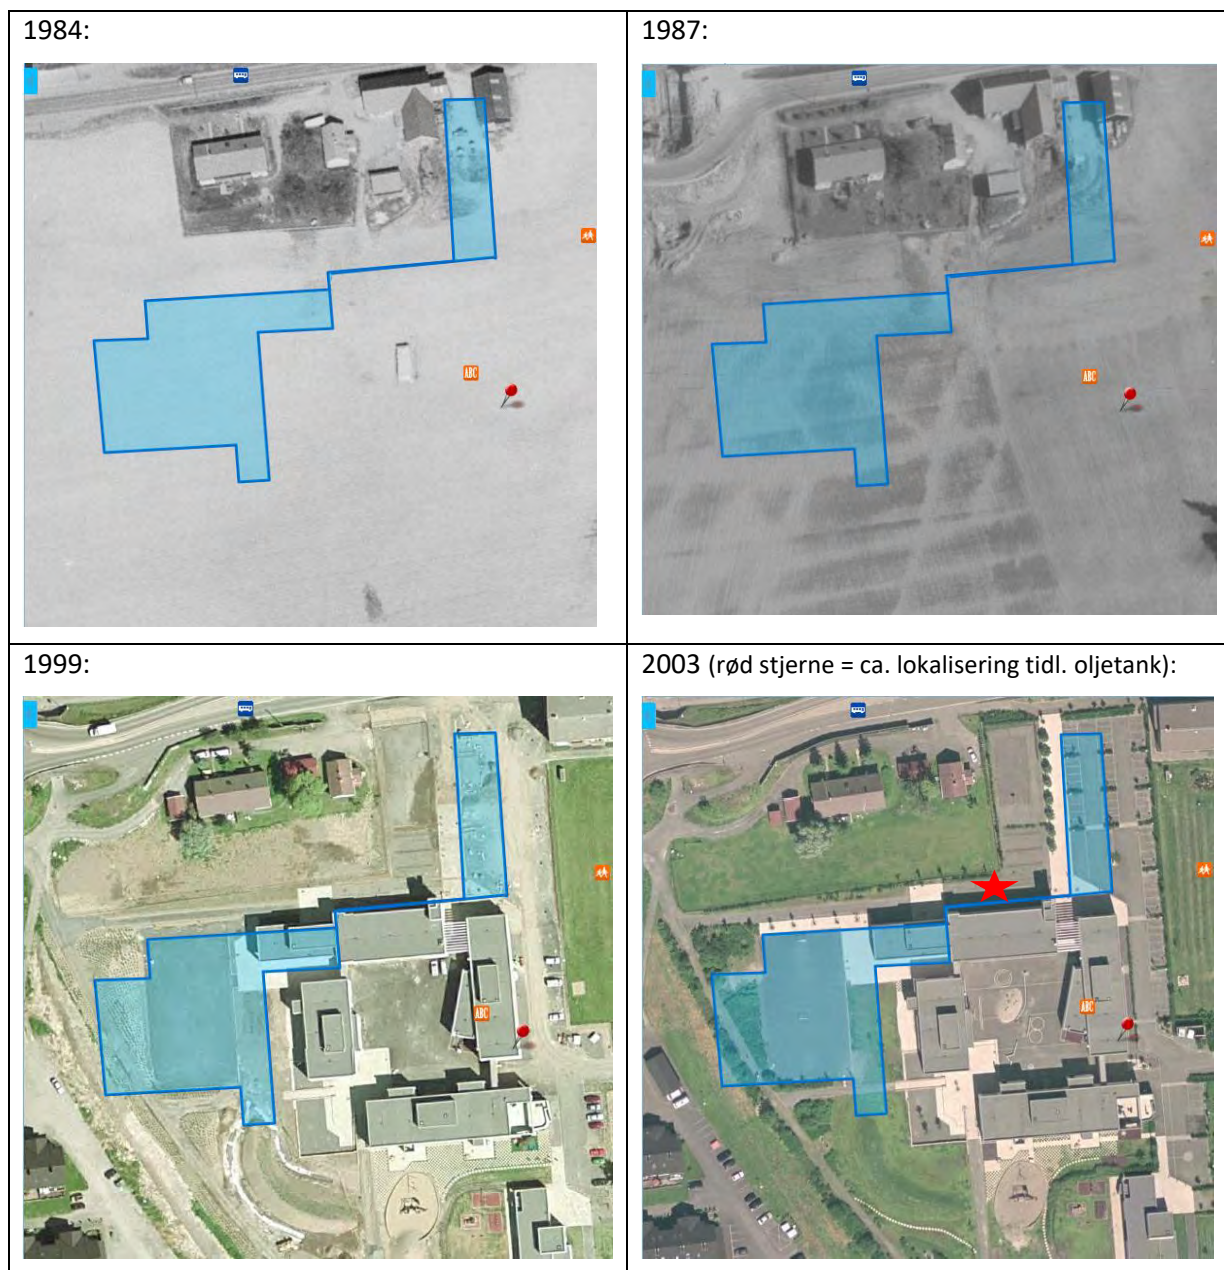
Tabell 1. Tilgjengelige historiske flyfoto fra 1956 – 2003 (kilde: finn.kart.no)

Som flybildene viser var området landbruksareal frem til en gang mellom 1987 og 1999, dvs. vi kan gå ut fra at det var landbruk i området frem til dagens skole ble bygget. Landbruksbygningene som vises lengst nord i flybildene har blitt bygget ut noe over tid. To bygg vises allerede på det tidligst tilgjengelige flyfotoet, fra 1946.

Flyfotoet fra 1999 viser at det da foregår noe terrengarronding i forbindelse med opparbeiding av dagens utomhusarealer, men ingen av flyfotoene indikerer forurensende virksomhet. Vi har heller ingen grunn til å mistenke tilkjøring av forurensede fyllmasser, siden de eldre flyfotoene også viser et mer eller mindre flatt område uten tegn til forsengkninger som senere har blitt gjenfylt.

Tanken lå under det lille grøntarealet rett på nordsiden av det nordre bygget, syd for sykkelparkeringen (markert med rød stjerne i 2003 flyfoto i tabell 1), og den lå dermed ikke innenfor planområdet som vises i figur 1 og tabell 1.
