## NOTAT

| OPPDRAAG | <b>Benterud skole. Områdestabilitet.</b> | DOKUMENTKODE | 10217094-04-RIG-NOT-001 |
| EMNE | Utredning av områdestabilitet | TILGJENGELIGHET | Åpen |

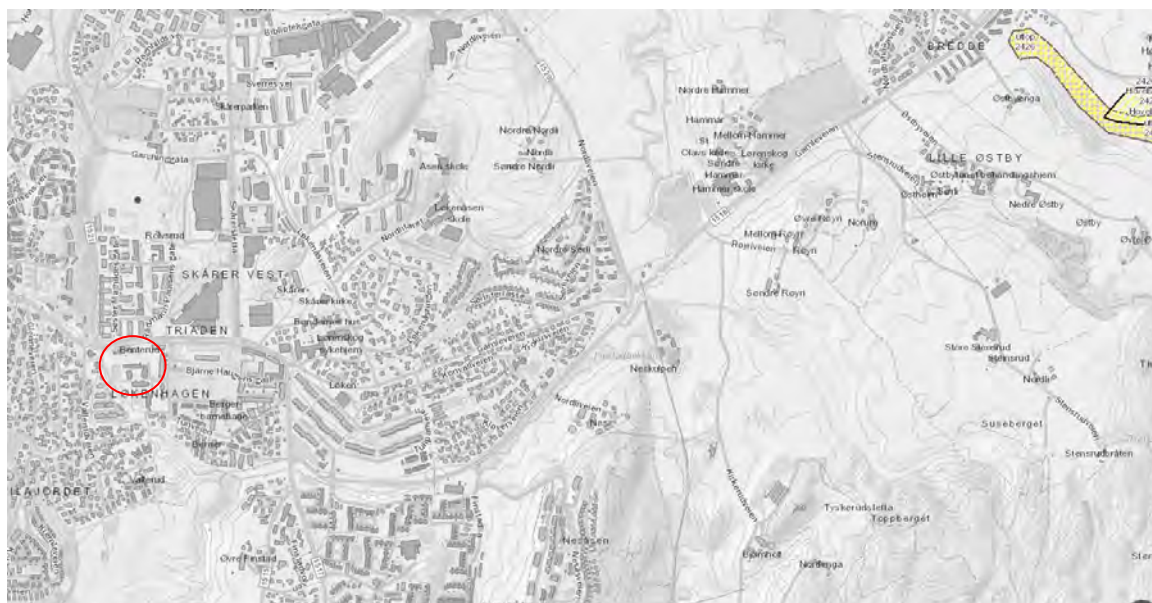
Det finnes ikke tidligere kartlagte faresoner i området ved skole, se Figur 2.

Nærmeste kvikkleiresonen 2426 Hovelsrud ligger ca. 3 km. nordøst for skole.

Figur 2: NVEs Atlas, kvikkleiresoner, område ved Benterud skole er markert med rød sirkel

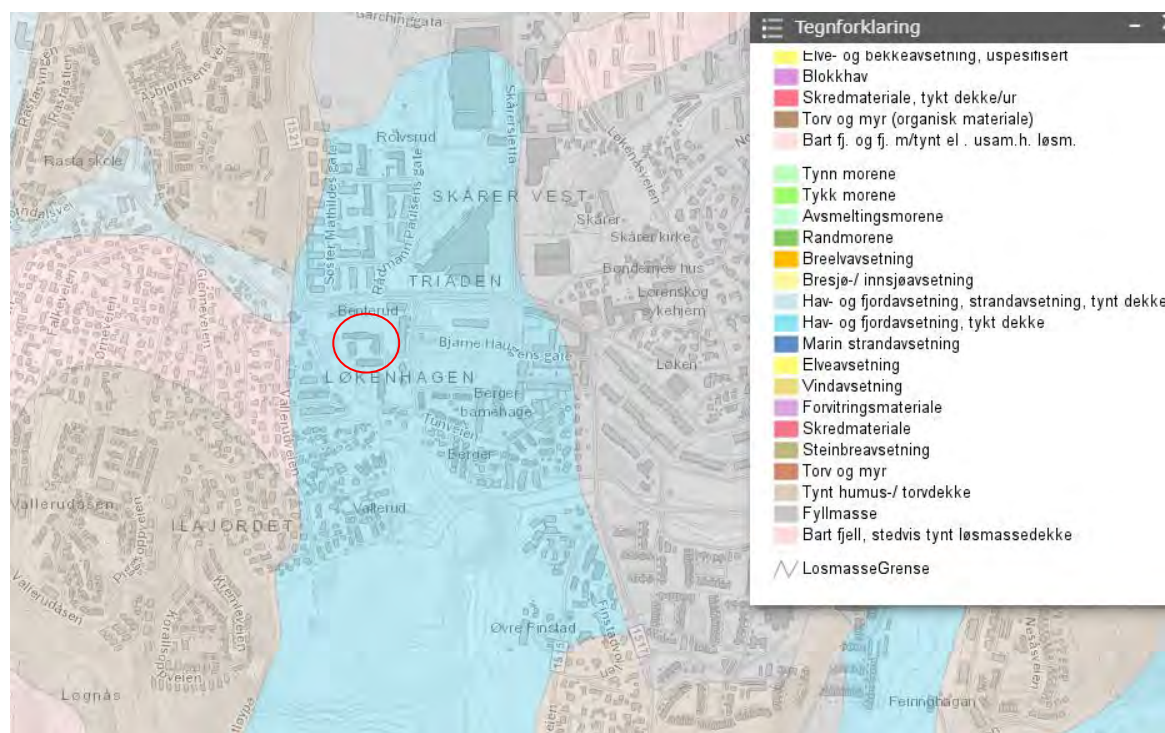
Figur 3: NGUs kvartærgeologiske kart [ngu.no]

Utsnitt av kvartærgeologisk kart (NGU) er vist i Figur 3. Kartet viser at løsmassene i området består av «tykk havavsetning», dvs. marin leire.

Vest for skoletomten ligger dels bart fjell og dels tynt humus/ torvdekke.

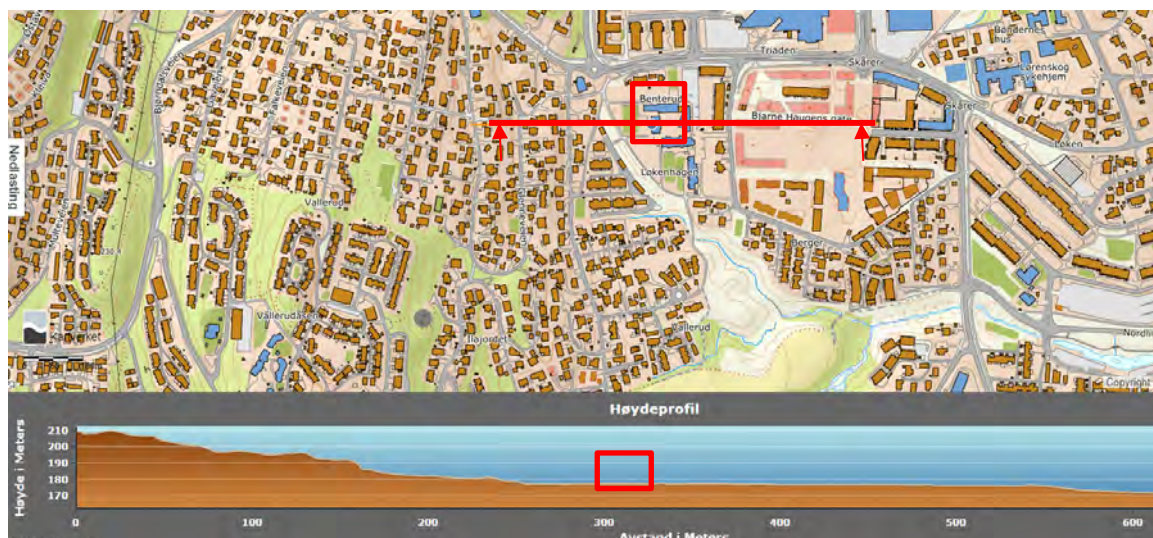
Figur 4: Snitt vest-øst (www.høydedata.no)

I retning vest-øst faller terrenget av fra ca. kt. 208 til ca. kt. 177 over avstand på ca. 260 m, tilsvarende gjennomsnittlig helning på 1: 8.

Både helningen og høydeforskjell tilsier at tiltaksområde kan ligge innenfor aktsomhetsområde (utløpsområde) for kvikkleireskred utenfor egen tomt.

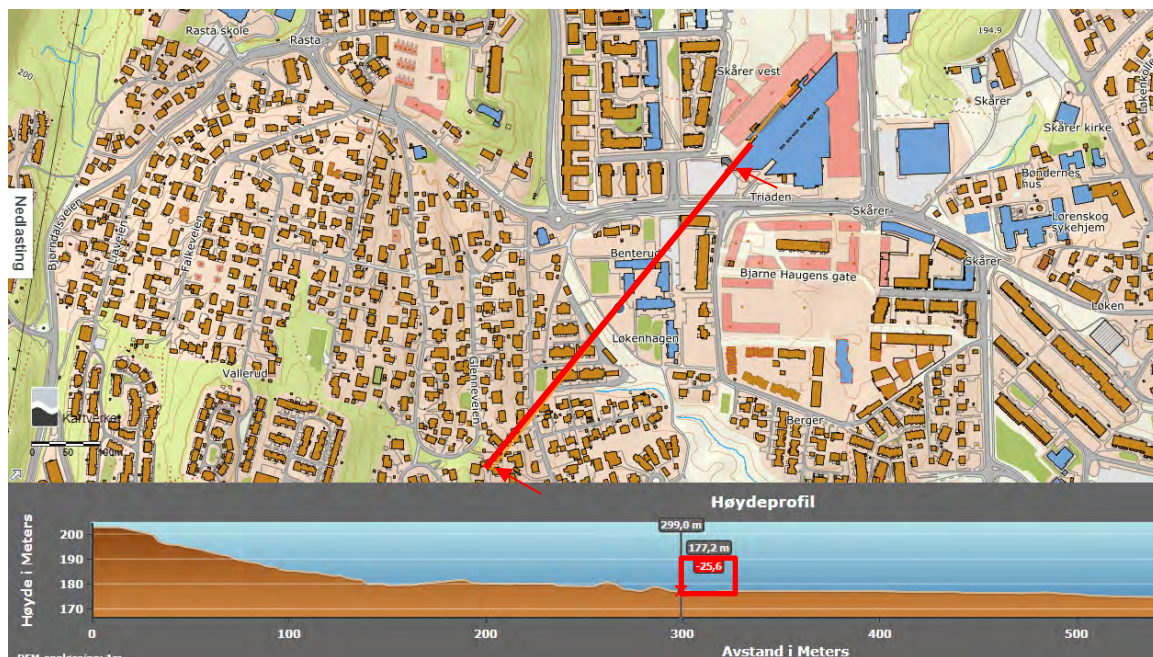
Figur 5: Snitt sørvest-nordøst (www.høydedata.no)

I retning sørvest-nordøst faller terrenget av fra ca. kt. 205 til ca. kt. 180 over avstand på ca. 180 m, tilsvarende gjennomsnittlig helning på 1:7.

Både helningen og høydeforskjell tilsier at tiltaksområde kan ligge innenfor aktsomhetsområde (utløpsområde) for kvikkleireskred utenfor egen tomt.

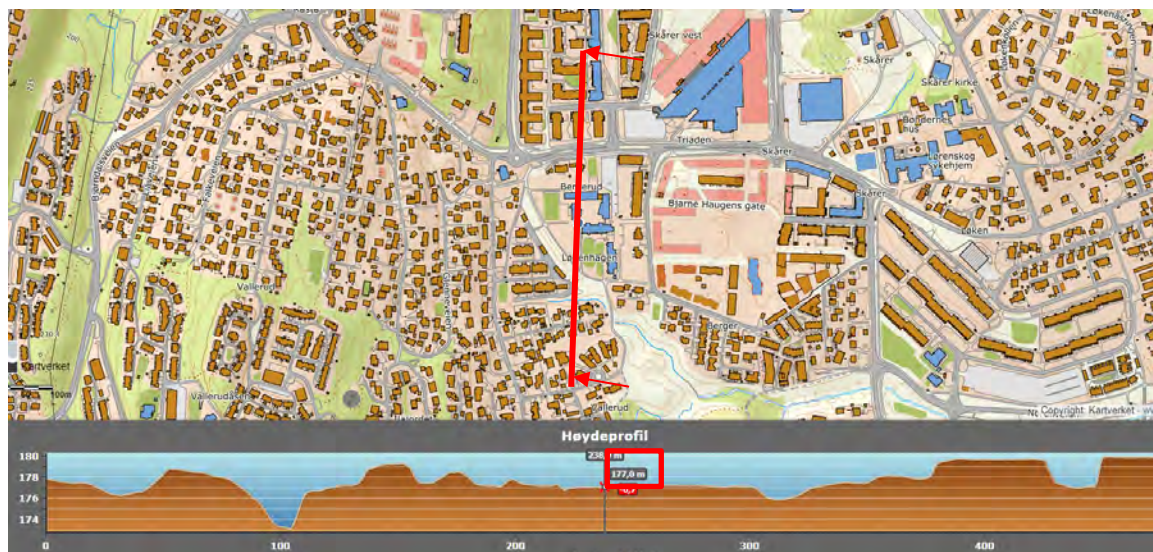
Figur 6: Snitt sør-nord ([www.hoydedata.no](http://www.hoydedata.no))

I retning sør-nord er det generelt små høydevariasjoner og terrenget ligger på ca. kt. 176-179. Det er lokal bekkeravine ca. 150 m sør for skoletomten med bunn på ca. kt. 173 og ravinehøyde på ca. 6 m. Potensielt initialt skred ved bekkeravinen kan forplante seg  $20 \cdot H = 180$  m bakover. Skoletomten kan følgelig potensielt ligge i løsnemråde for områdeskred.

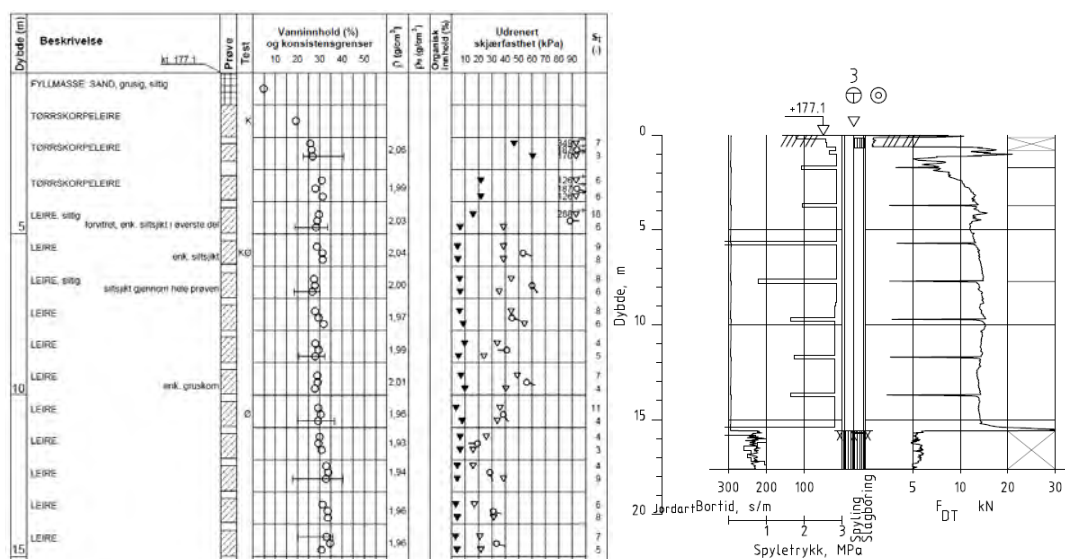
Noen totalsonderinger indikerer ikke-økende eller synkende bormotstand mot dybden, noe som kan være indikasjon på sprøbruddmateriale. Prøveserien avkrefter forekomsten av sprøbruddmateriale.

Figur 9 Prøveserie og totalsondering fra pkt. 3, ref. rapport /4/.

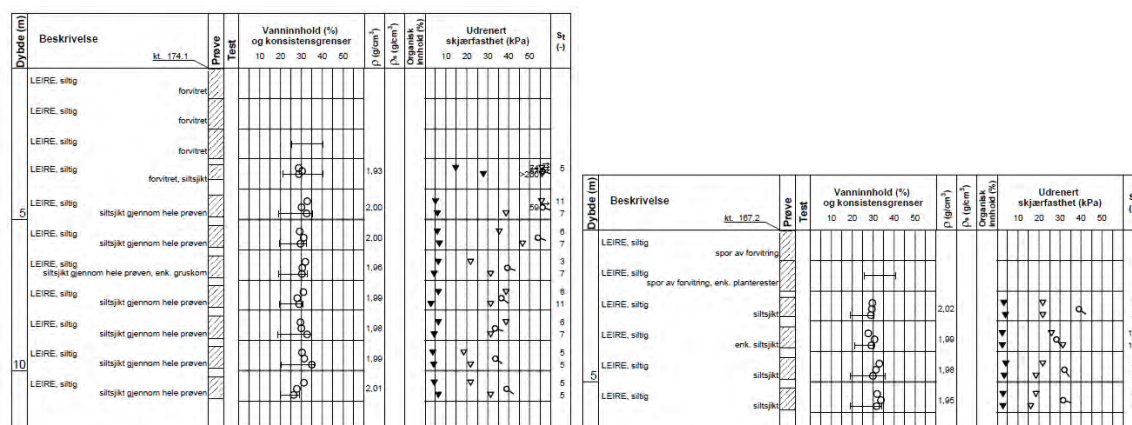
Grunnundersøkelser fra 2021, utført utenfor egen tomt indikerer lignende typer masser som på selve tomten. Løsmassene består et topplag av fyllmasser og tørreskorpeleire med en mektighet på ca. 0,4-3,4 m. Videre indikerer sonderingene at det er siltig leire ned til berg. Leiren kan i hovedsak karakteriseres som bløt, med innslag av middels faste og faste lag. I hovedsak kan materialet klassifiseres som lite sensitivt, med enkeltprøver i nedre del av skalaen for middels sensitivt materiale.

Figur 10 Prøveserie ved pkt. 6 og 11, ref. rapport /5/.
