## ► **Solheimveien fra Røykåsveien til Nordliveien vest, Visperud i Lørenskog kommune**

Miljøteknisk grunnundersøkelse  
og tiltaksplan

Oppdragsnr.: 52204532 Dokumentnr.: RIM-01 Versjon: D01 Dato: 2022-12-22

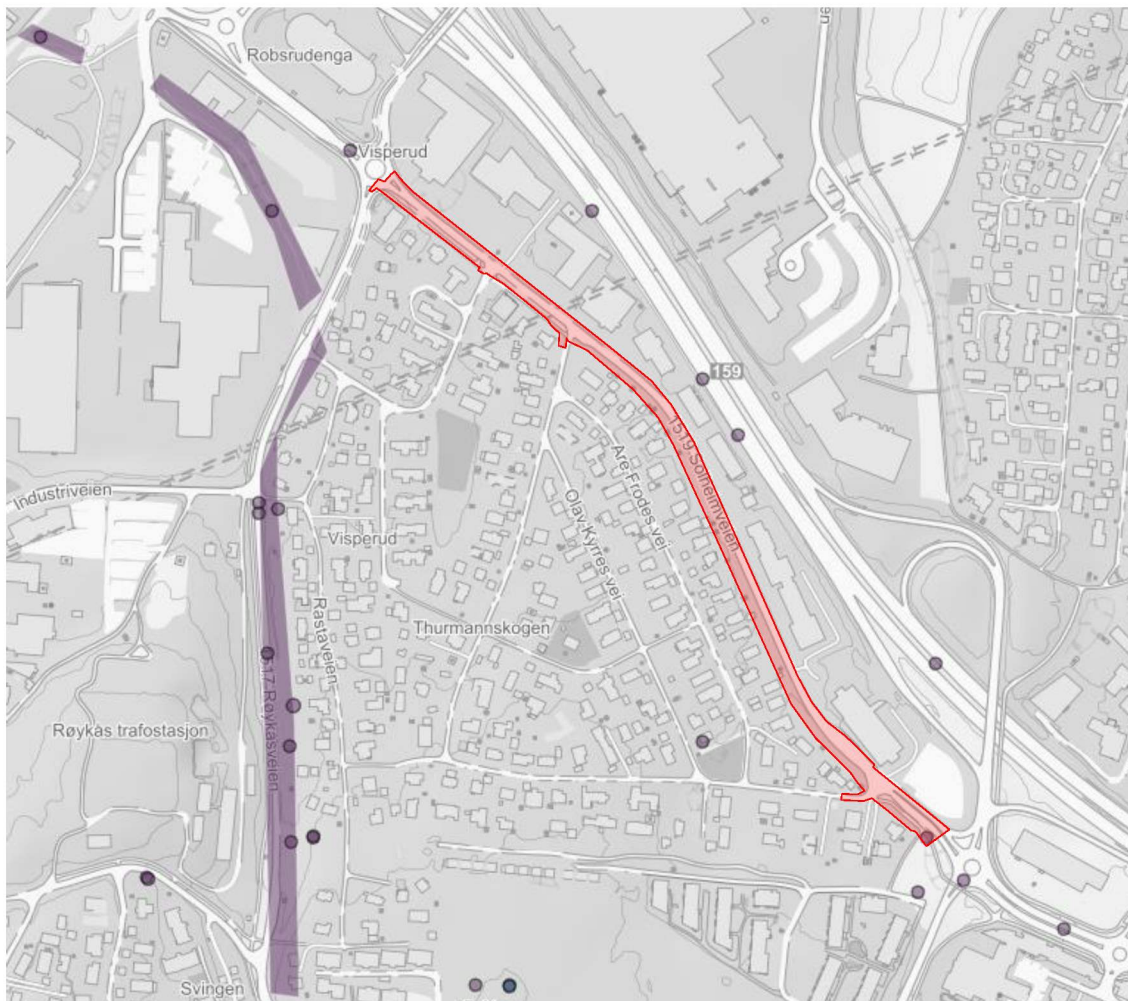
Figur 7: Utsnitt fra Artsdatabanken. Det er gjort flere observasjoner av fremmede arter med risiko i nærheten av tiltaksområdet langs Solheimveien.

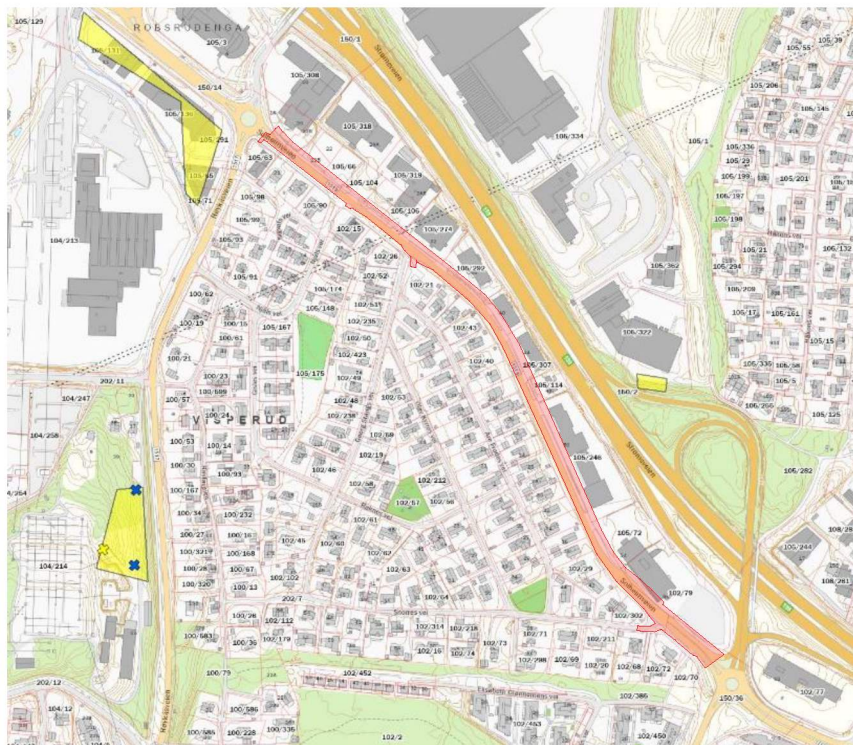
Figur 9: Utsnitt fra Miljødirektoratets grunnforurensningsdatabase [3] viser ingen registrerte lokaliteter langs den aktuelle delen av Solheimveien. Den aktuelle strekninga er markert med rød skravur. Nordvest for tiltaksområdet er en lokalitet registrert. Det er en nedlagt bensinstasjon.

Miljødirektoratets grunnforurensningsdatabase [8] viser ingen registreringer langs den aktuelle strekninga langs Solheimveien, som vist i Figur 9. Den nærmeste registrerte lokaliteten er den gamle bensinstasjonen nordvest for strekninga, ved krysset mellom Røykåsveien og Solheimveien, lokalitet Bertel O. Steen (12679), markert i gult i Figur 9.
