# ► **Marcus Thranes vei og Kloppaveien**

Vurdering av områdestabilitet etter NVE 7/2014

Detaljregulering

Oppdragsnr.: 5203970 Dokumentnr.: A01-RIG01 Versjon: J01 Dato: 2020-06-11

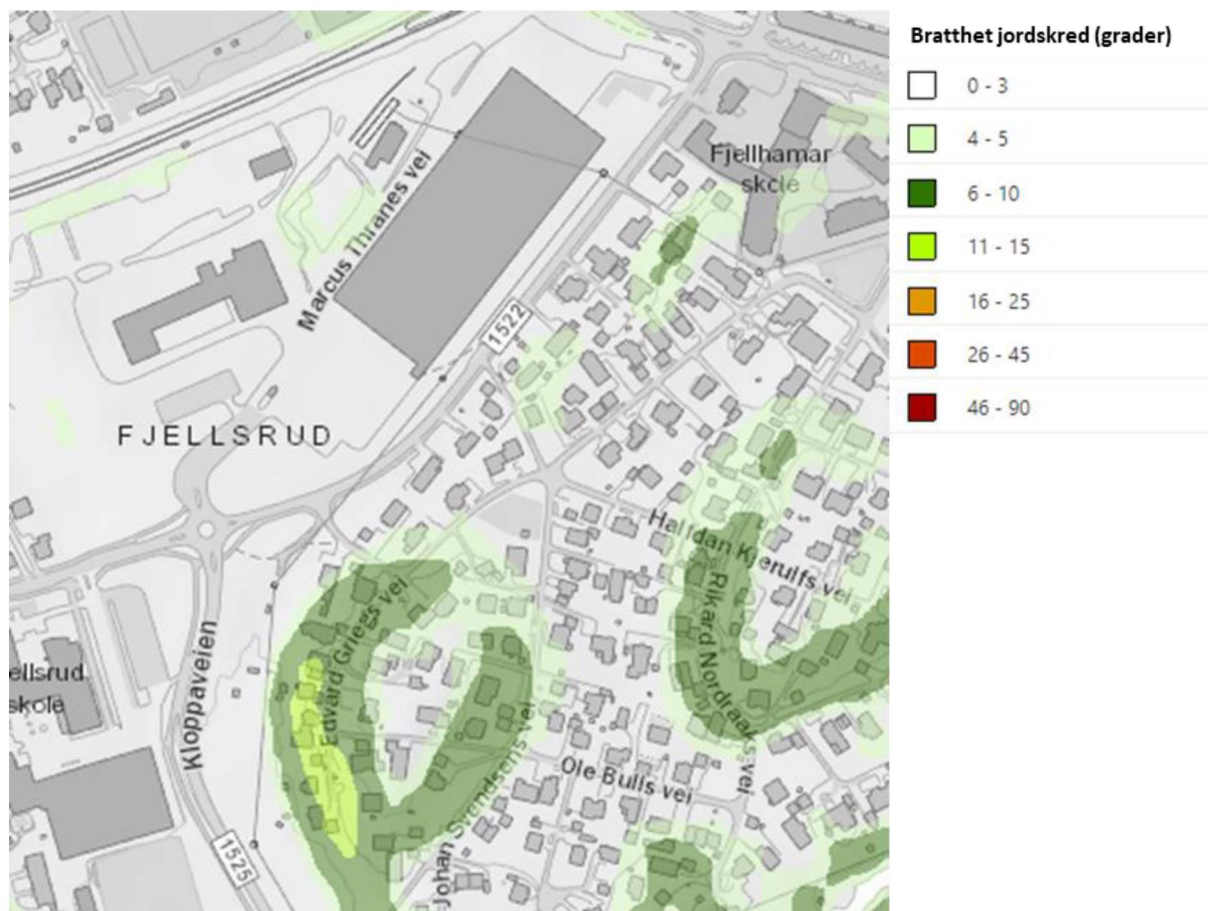
Reguleringsplanområdet ligger på Fjellhamar i Lørenskog kommune. Planområdet er relativt flatt, men sydøst for området er områder med brattere helning, mot planområdet. Figur 2 viser helningskart fra NVE Atlas[2]. Terrenghelning for planområdet er mellom 0-3 ° mens skråninger syd og øst for planområdet varierer mellom 0-15°.

Figur 2 Helningskart for planområdet. Områder med helning < 3° har ikke farge og er vist med grått
