# Registrering av boliger Blåkollen - supplement til NIKUS registreringer

I forbindelse med arbeidet med ny kulturminneplan engasjerte kommunen høsten 2016 Norsk institutt for kulturminneforskning (NIKU) til å gjøre en vurdering av kulturminneverdi av tre etterkrigs boligområder, blant annet Blåkollen. Oppdragsrapporten ble utført på bakgrunn av bestilling fra Lørenskog kommune, og omfattet et konkret område, vist på kart. Det har i ettertid vist seg at planområdet for detaljreguleringen for Blåkollen ble større enn det området NIKU har vurdert i sin rapport. Lørenskog kommune, ved kultur- og reguleringsavdelingen, har derfor utarbeidet en supplerende verdivurdering av det området som ikke inngikk i NIKUs vurdering, slik at hele planområdet for detaljreguleringen nå er dekket. I denne registreringen er verdivurderingen basert på arkivmateriale, fra kommunens byggesaksarkiv og kartløsninger/skråfoto og Google street view. Verdivurderingen er gjennomført etter tilsvarende vurderingskriterier som er brukt i NIKUs rapport.

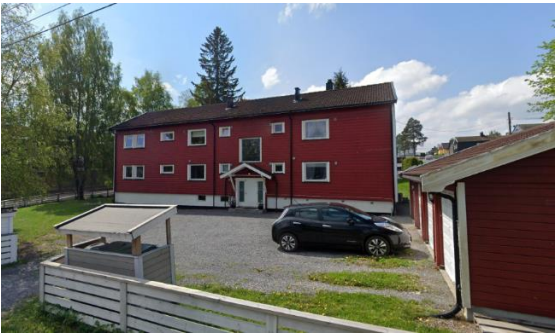
<p>Foto: Google street view</p>	113/94	Bråtaveien 8	4-manns-bolig	Ferdigattest 1951	b	a	a	<b>B</b>	<ul style="list-style-type: none"> <li>- Hovedvolum bevart.</li> <li>- Nyere kledning, vinduer og dører. Tilbygg mot sørøst og nye garasjer 2000/2002.</li> <li>- Trolig nye balkonger, men boligen hadde balkonger også opprinnelig.</li> </ul>

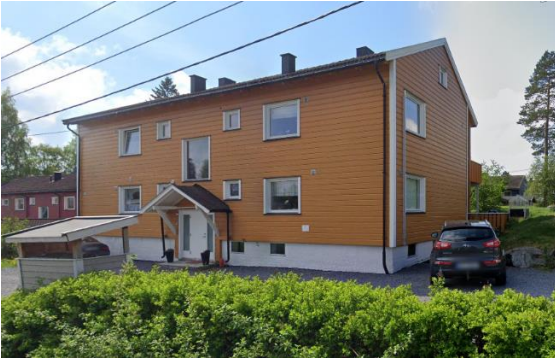
<p>Foto: Google street view</p>	113/86	Bråtaveien 12	4-manns-bolig	Ferdigattest 1951 Innflyttingsattest 1948	b	a	a	<b>B</b>	<ul style="list-style-type: none"> <li>- Hovedvolum bevart.</li> <li>- Nyere kledning, vinduer (1979), dører og balkonger.</li> </ul>

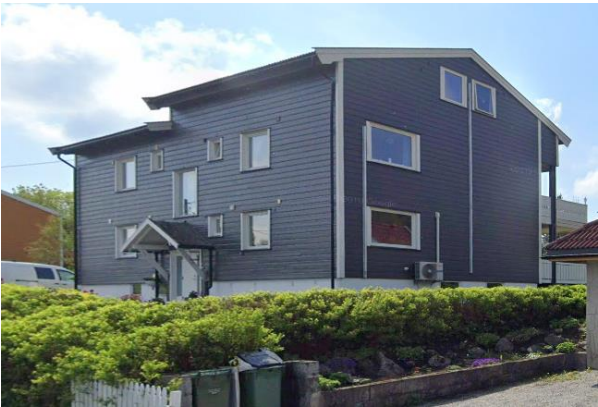
<p>Foto: Google street view</p>	113/87	Bråtaveien 16	4-manns- bolig	1948	c	b	a	<b>C</b>	<ul style="list-style-type: none"> <li>- Endring i hovedvolum med hevet tak på den ene halvparten ca. 2003.</li> <li>- Ekstra vinduer i loftsetasje på kortfasaden.</li> <li>- Nyere kledning, vinduer (1979), dører og balkonger.</li> </ul>

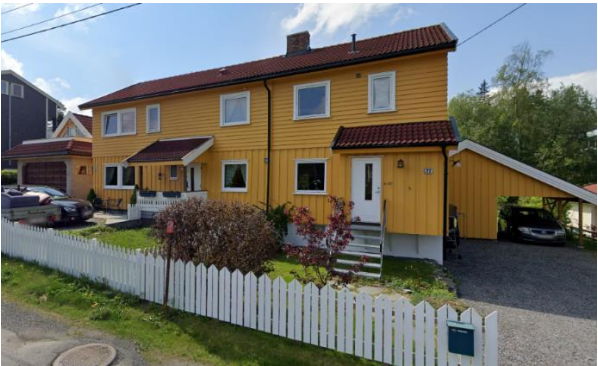
<p>Foto: Google street view</p>	113/305 113/306	Bråtaveien 20 Bråtaveien 22	Tomanns- bolig	Tilsyne- latende bygget samtidig med 113/88- 89 og 113/307- 308. Innflytting 1953. Deling 1986.	b	b	a	<b>B</b>	<ul style="list-style-type: none"> <li>- Hovedvolum bevart.</li> <li>- Nyere panel, nye vinduer (1978),</li> <li>- Tilbygg på 113/305 mot sør, vinterhage bak, ny garasje ca. 2003.</li> </ul>

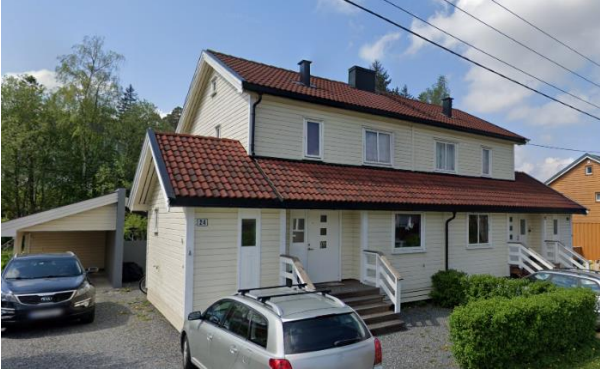
<p>Foto: Google street view</p>		Bråtaveien 24 Bråtaveien 26	Tomanns- bolig	1953 Tilsyne- latende bygget samtidig med 113/305-306 og 113/307- 308.	c	b	a	<b>C</b>	<ul style="list-style-type: none"> <li>- Hovedvolumet er vesentlig endret.</li> <li>- Uklart om alle vinduene er skiftet ut</li> <li>- Nyere panel og dører.</li> </ul>

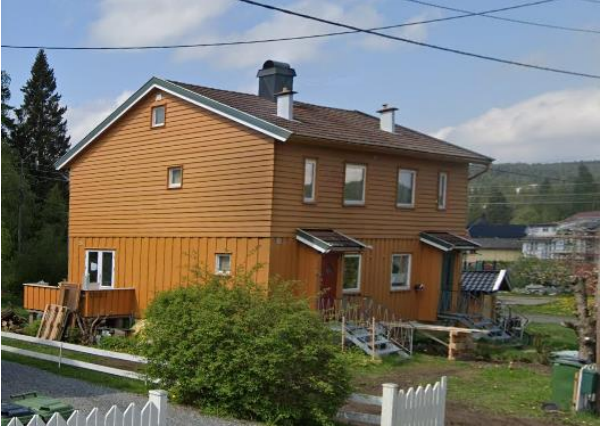
<p>Foto: Google street view</p>	113/307 113/308	Bråtaveien 28 Bråtaveien 30	Tomanns- bolig	Tilsyne- latende bygget samtidig med 113/88- 89 og 113/305- 306. Innflytting 1953. Deling 1986.	b	a	a	<b>B</b>	<ul style="list-style-type: none"> <li>- Hovedvolum bevart, tilsynelatende ingen påbygg.</li> <li>- Nyere panel (2. etasje), nyere vinduer (1978) og dører.</li> </ul>

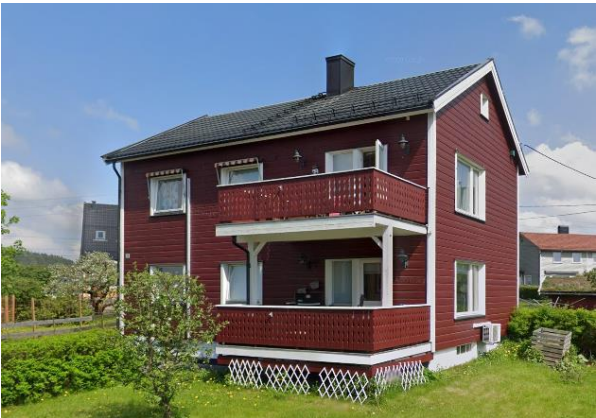
<p><i>Foto: Google street view</i></p>	<p>Del av 113/4, og 113/135</p>	<p>Bråtaveien 29</p>	<p>Tomannsbolig, horisontaldelt</p>	<p>1955</p>	<p>b</p>	<p>a</p>	<p>a</p>	<p><b>B</b></p>	<p>- Hovedvolum bevart. - Nyere panel, vinduer og balkonger 1986</p>

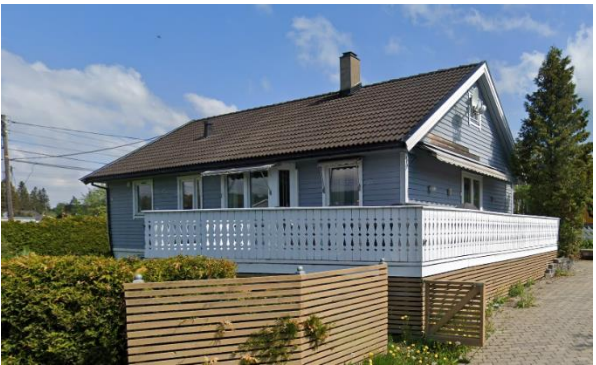
<p><i>Foto: Google street view</i></p>	<p>113/286</p>	<p>Bråtaveien 31</p>	<p>Enebolig</p>	<p>Midlertidig bruks- tillatelse 1986</p>	<p>-</p>	<p>-</p>	<p>b</p>	<p><b>0</b></p>	<p>Huset fikk et lite tilbygg, trolig i 1995.</p>

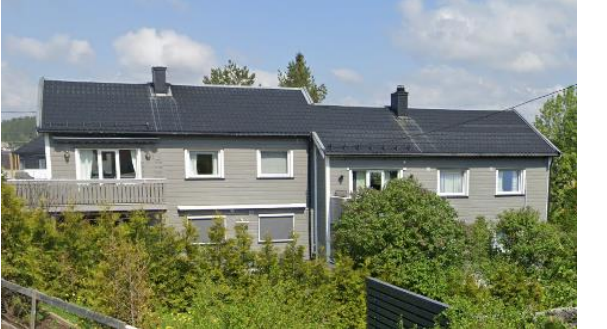
Del av 113/4	Viggo Hansteens vei 1 og 3	4-mannsboliger	1955	b	a	a	<b>B</b>	<ul style="list-style-type: none"> <li>- Hovedvolum bevart.</li> <li>- Nyere panel, vinduer, balkonger/veranda/utvendig trapp.</li> </ul>

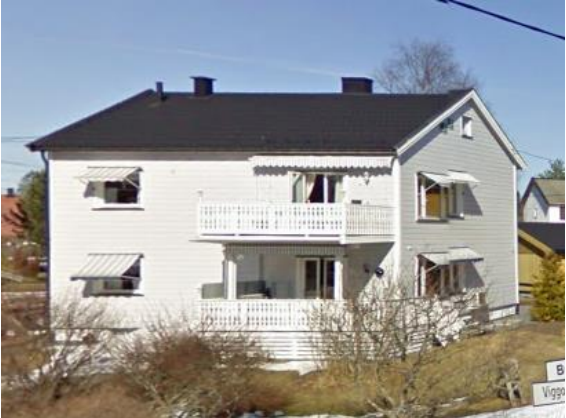
<p>Foto: Google street view</p>	Del av 113/4	Viggo Hansteens vei 2	Tomannsbolig, horisontaldelt	1955	b	a	a	<b>B</b>	<ul style="list-style-type: none"> <li>- Hovedvolum bevart.</li> <li>- Nyere panel, vinduer, balkonger/veranda.</li> </ul>
  <p>Foto: Google street view</p>	Del av 113/4	Viggo Hansteens vei 4	Tomannsbolig, horisontaldelt	1955	b	a	a	<b>B</b>	<ul style="list-style-type: none"> <li>- Hovedvolum bevart.</li> <li>- Nyere panel, vinduer, balkonger/veranda.</li> </ul>

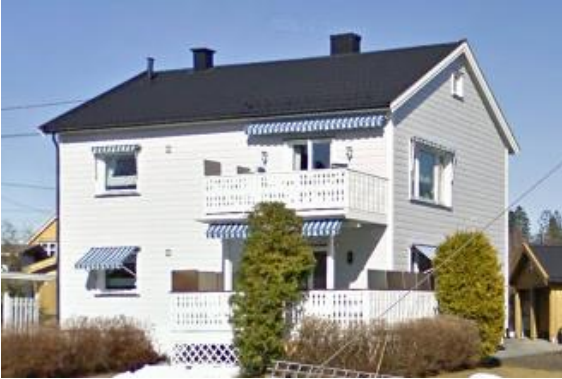
<p>Foto: Google street view</p>	Del av 113/4	Viggo Hansteens vei 6	Tomannsbolig, horisontaldelt	1955	b	a	a	<b>B</b>	<ul style="list-style-type: none"> <li>- Hovedvolum bevart.</li> <li>- Nyere panel, vinduer, balkonger/veranda.</li> </ul>

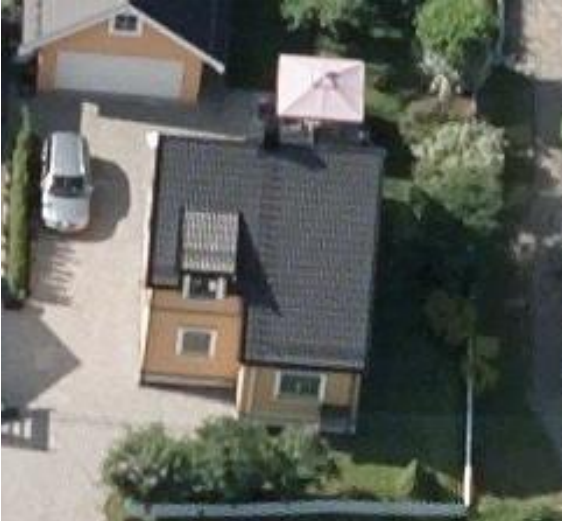
<p>Foto: Lørenskog kommune flyfoto</p>	113/45	Vittenbergveien 7	Enebolig	1933	b	b	b	<b>B</b>	<ul style="list-style-type: none"> <li>- Hovedvolumet bevart.</li> <li>- Nyere vinduer, antagelig skiftet dør og panel, fortsatt stående.</li> <li>- Tilbygg, veranda og garasje 2010.</li> </ul>
