# **MATJORDPLAN**

## **FEIRING BRUK, LØRENSKOG**

Oppdragsnavn **Feiring bruk - matjordplan**  
Prosjekt nr. **1350040139**  
Mottaker **Feiring Bruk AS**  
Dokument type **Rapport**  
Versjon **01**  
Dato **29.01.2021**  
Utført av **Katrin Knoth, Sigrun Bjerve**  
Kontrollert av **Sigrun Bjerve, Magnus Brunvoll Kongsrud**  
Godkjent av **Jan Rukke**  
Beskrivelse **Matjordplan**

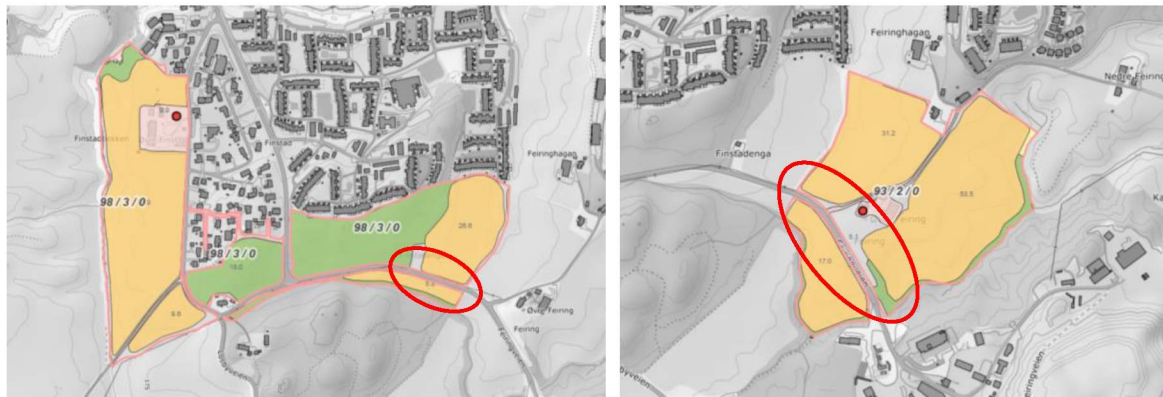
**Figur 4:** Kartutsnitt fra Nibio's gårdskart. Til venstre vises det hele utstrekningen av eiendom med gnr./bnr. 98/3, til høyre eiendom med gnr./bnr. 93/2. Gule arealer er fulldyrka mark, grønne områder markerer produktiv skog ( NIBIO, u.d.). Areal innenfor planområdet som er omtalt i denne matjordplanen er markert med rød sirkel.

Eiendommen med gnr./bnr. 98/3 består til det meste av fulldyrka jord og produktiv skog, eiendommen med gnr./bnr. 93/2 har en liten andel av produktiv skog, mens hovedandelen er fulldyrka jord (NIBIO, u.d.).

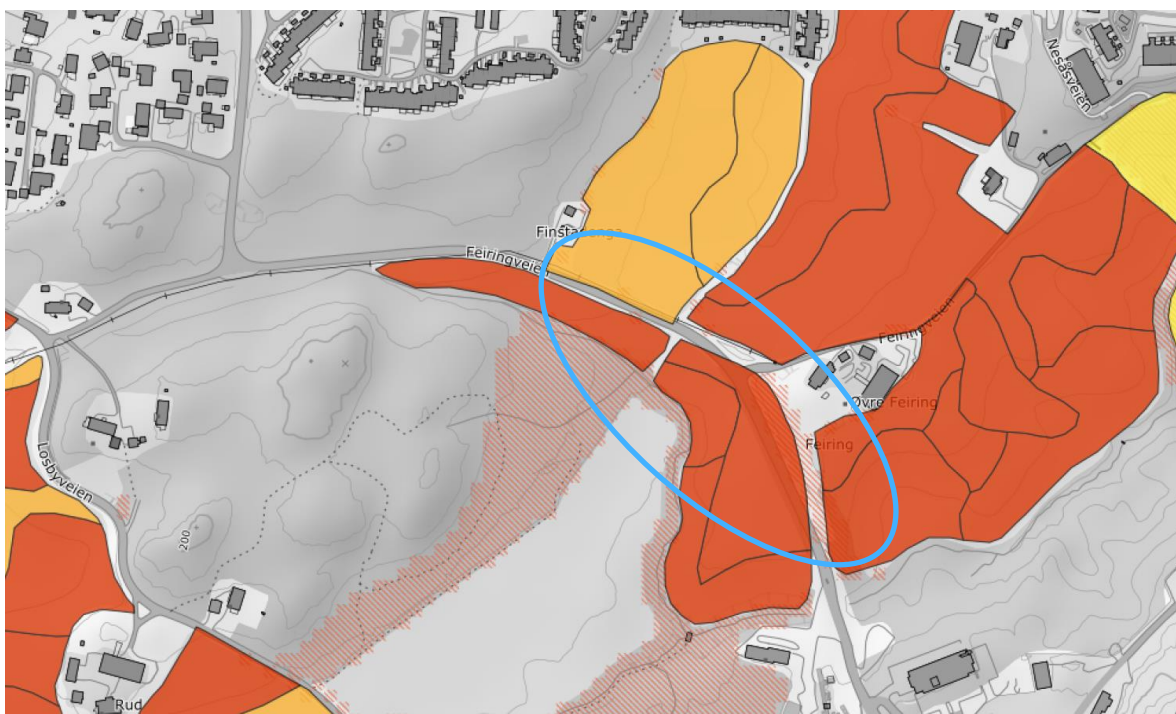
Figur 6: Kartlegging av jordkvalitet i planområdet som er markert med blå sirkel. Røde arealer er klassifisert som «svært god jordkvalitet», gule områder er klassifisert som «god jordkvalitet» (NIBIO, u.d.).

Jordkvaliteten i planområdet er klassifisert som «svært god» og «god» ifølge NIBIO sin kartlegging i databasen «Kilden» (NIBIO, u.d.), se også Figur 6.

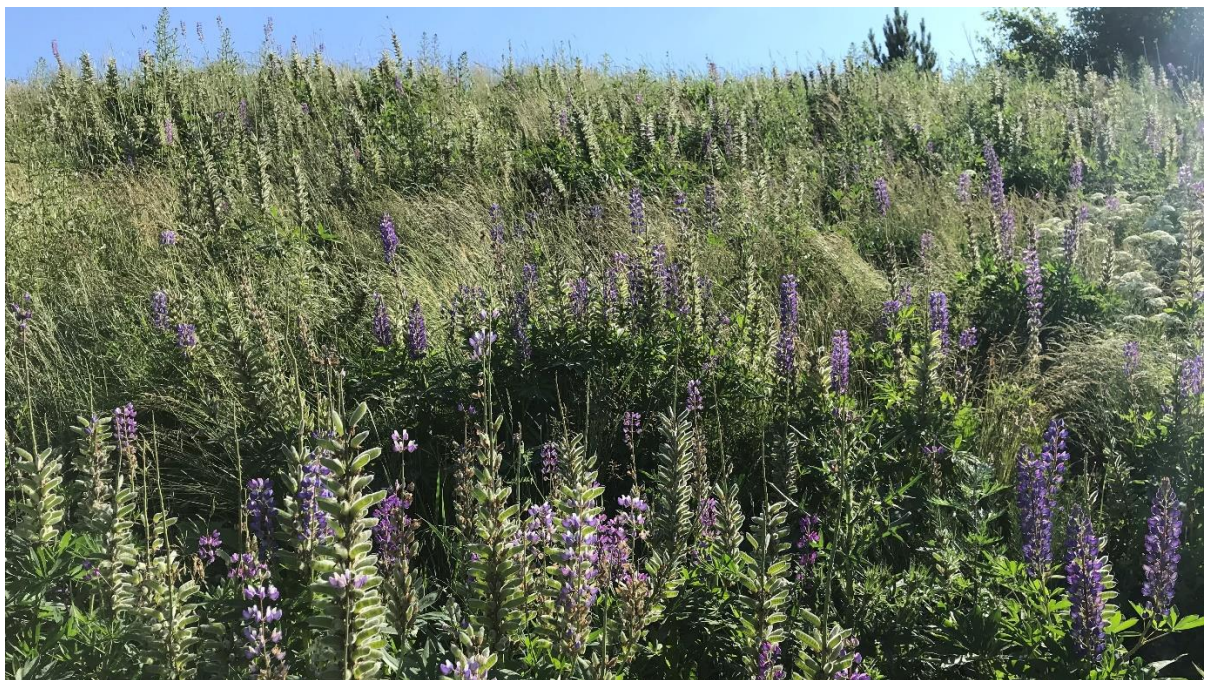
**Figur 7: Høy forekomst av fremmede arter – hagelupin (*Lupinus polyphyllus*) - på et sted av området som skulle prøvetas i forbindelse med utarbeidelse av matjordplan.**

Ved prøvetaking den 25.6.2020 ble det observert høy forekomst av fremmede arter på en del av området som skulle prøvetas (se Figur 8 for plassering). Det var særlig hagelupin (*Lupinus polyphyllus*) som ble observert.

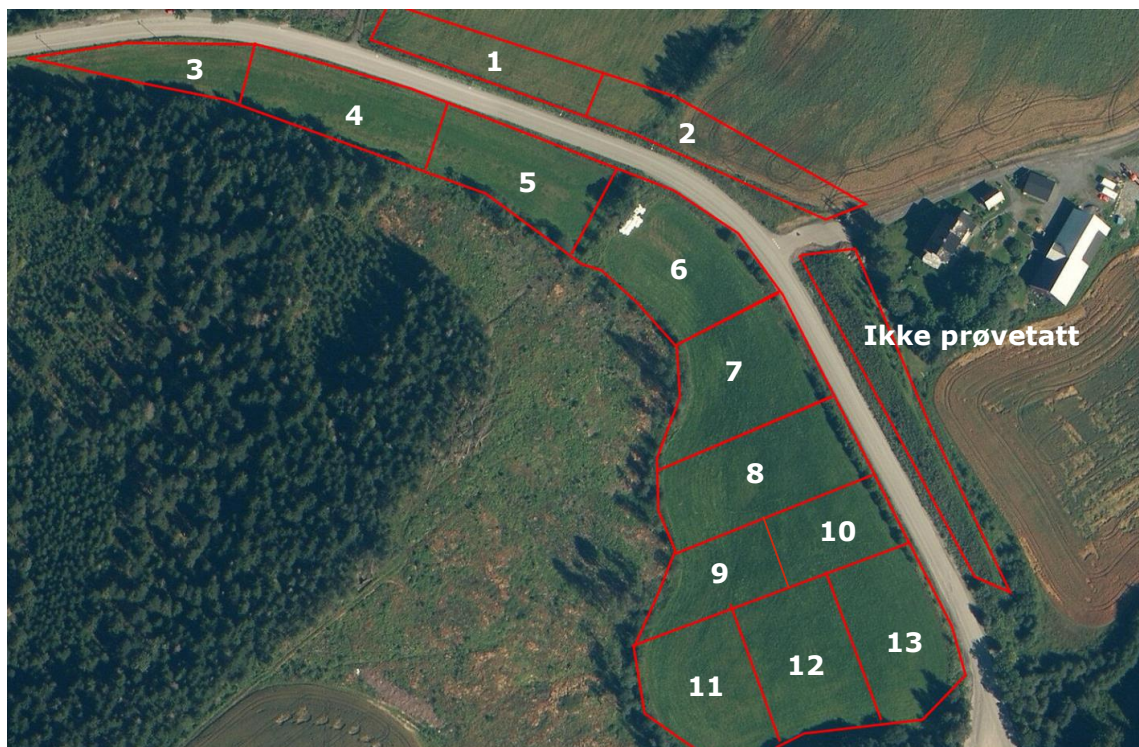
Figur 8: Prøvetakingsplan for uttak av PCN prøver fra landbruksarealer ved Feiring bruk som kan bli berørt av planlagte terrenginngrep. Arealet ble delt opp i 13 delområder for prøvetaking. Arealet markert med «Ikke prøvetatt» utgår grunnet høy forekomst av fremmede arter.

Arealet av matjorda som ligger innenfor planområdet og som muligens berøres av terrenginngrep utgjør ca. 24,1 dekar. Iht. veileder for matjordplan skal det tas en prøve per 2500 m<sup>2</sup>. Arealet ble delt inn i 14 delområder, men bare 13 ble prøvetatt. Toppmassene i delområdet som er markert med «ikke prøvetatt» i Figur 8, er ikke ansett som egnede for omdisponering grunnet høy forekomst av fremmede arter (se 3.3.3 for detaljer).

Prøvetaking av matjorda ved Feiring bruk ble utført den 25. juni 2020 av miljørådgiverne Marius Tevik Olsen og Katrin Knoth, begge Rambøll AS. Det ble tatt ut 13 prøver iht. prøveplanen i Figur 8. Prøvene ble tatt ut iht. Mattilsynets «Veileder for prøvetaking for potetcystenematoder (PCN), *Globodera rostochiensis* og *Globodera pallida*» (Mattilsynet, u.d.). Alle prøvene ble levert til analyse hos NIBIO Plantehelse på Ås for morfologisk analyse av potetcystenematode samme dag som feltarbeid blir utført.
