Kartlegging og vurdering av konsekvenser for naturmiljø for detaljregulering av Ødegården felt B4 m.m. i Lørenskog kommune

Prosjekt: Ødegården B4 og B16

Dokumentnummer: NATUR-001

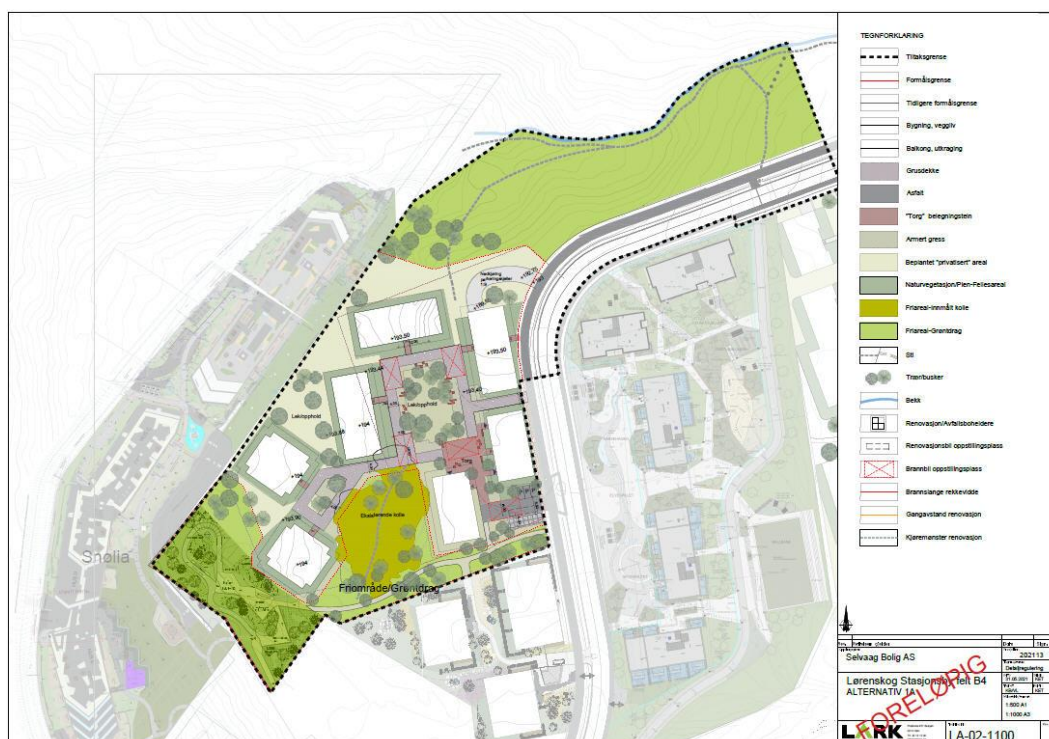
Formålet med detaljreguleringsplanen er å regulere for boligbebyggelse og grønnstruktur. Planinitiativet skisserer sju boligblokker fordelt på fire- og fem-etasjers bygg med 140-150 boliger. Konseptet er Selvaag plussboliger med boligservice, tjenester og betjente felleslokaler. Foreløpig landskapsplan datert 31.05.21 skisserer plassering av bygg innenfor varslingsområdet, planlagte grøntområder, veier og stiforbindelser, se figur 1-2.

Figur 1-2: Foreløpig landskapsplan datert 31.05.2021. Kilde LARK Landskap. (Påtegnet en ekstra stiftforbindelse i nordøst etter info i epost 15.06.21).

Foreløpig bebyggelsesplan fra landskapsarkitekten 31.05.2021 viser at det ikke planlegges nedbygging i gjenværende del av naturtypen i nord. Turstier er imidlertid planlagt gjennom naturtypen som vist på foreløpig landskapsplan. Følgende forslag til planbestemmelse er mottatt fra plankonsulenten, og legges til grunn for vurdering av påvirkning: «*Området skal være naturområder uten tilrettelegging, foruten stiforbindelser gjennom området, med plassering omtrentlig som vist på plankartet. Traséen skal ha god tilpasning til landskapet og skal ta hensyn til viktige natur- og verneverdier. Stien skal opparbeides med underlag av grus eller bark og legges utenfor bekkens kantsone. Kantvegetasjon mot bekkeløp skal bevares så naturlig som mulig.*

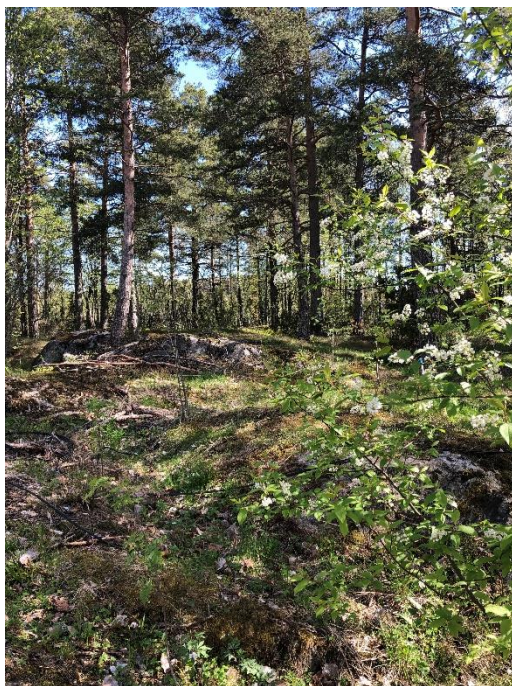
Kollen i sør var inngjerdet og fortsatt skogkledd. Her ble det registrert blandingsskog med veksling mellom skrinne berg og søkk med tykkere jordsmonn, se figur 3-3 og figur 3-4. Dominerende

Figur 3-3 Kollen sør i planområdet.

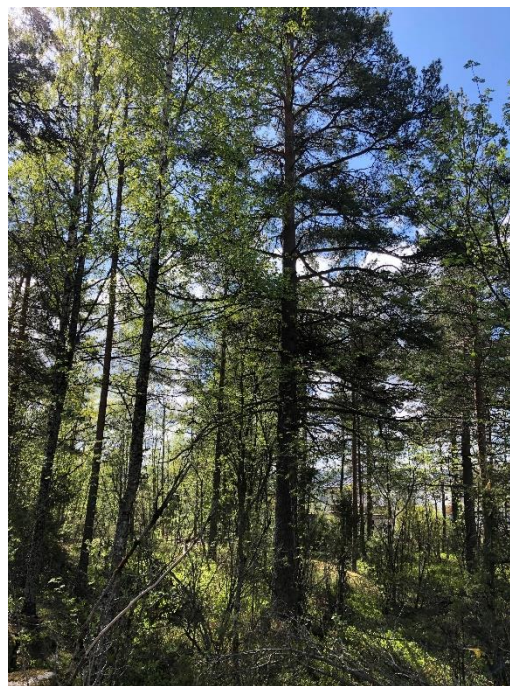
Figur 3-4 Kollen sør i planområdet.

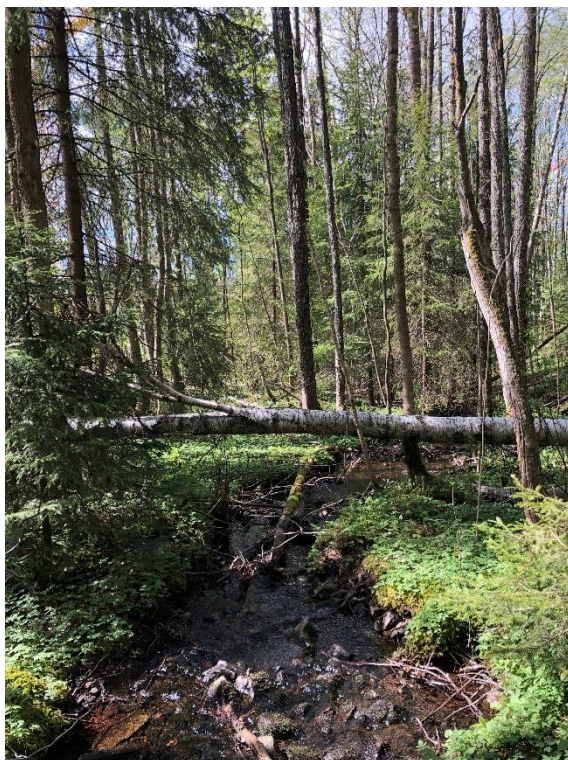
I nord dekker planområdet sørsiden av en ravine og i ravinen renner Svarttjernbekken, se figur 3-5 og figur 3-6. Ravinen er tidligere registrert som naturtype og er derfor nærmere omtalt i kapitlet om naturtyper nedenfor.

Figur 3-5: Ravine med naturtype Svarttjernbekken nord i planområdet.

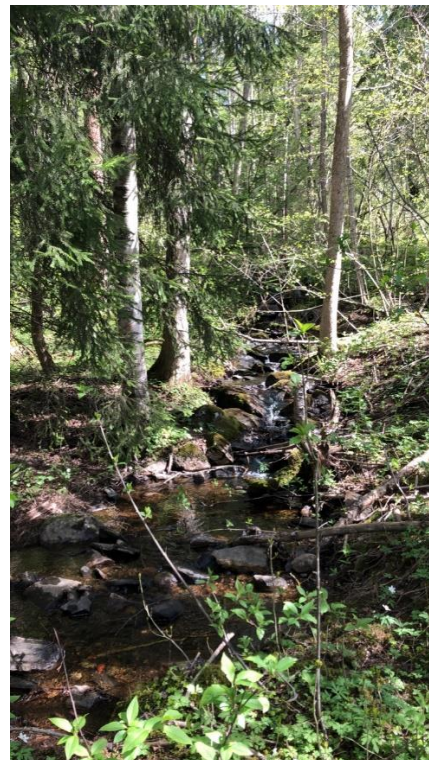
Figur 3-6: Ravine med naturtype Svarttjernbekken nord i planområdet.

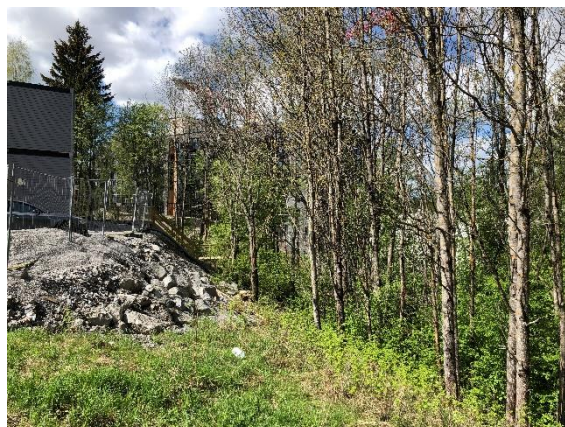
Naturtypen, slik den opprinnelig er avgrenset i Naturbase, var på befaringstidspunktet sterkt redusert. Hovedårsaken er utbyggingen Snø skisenter nedstrøms, en stor fordrøyings-/rensedam mellom Ødegårds vei og Svartjernbekken, og en anlagt vei gjennom naturtypen mellom Ødegårds vei og utbyggingsarealene nedenfor. Se bilder figur 3-8 og figur 3-9.

Figur 3-9: Del av naturtype I ravine til høyre og anleggsområde langs Ødegårds vei til venstre.

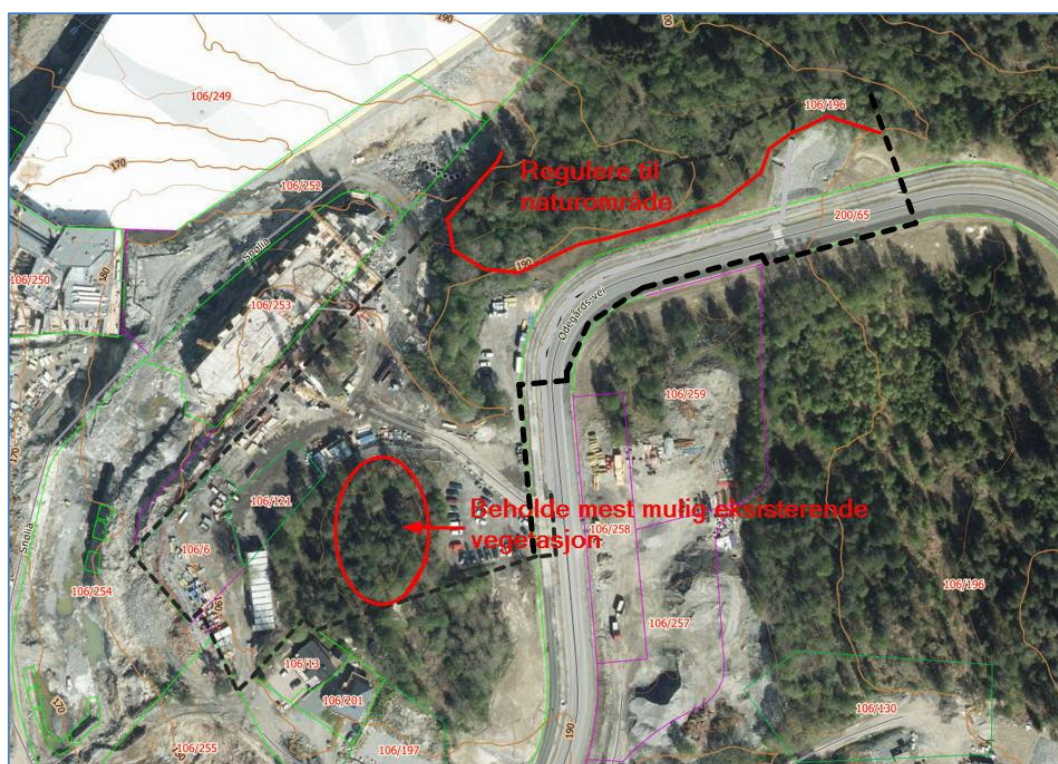
Figur 7-1: Forslag til tiltak for å bevare naturmangfold innenfor planområdet.

- Regulere naturtype i nord til naturvern med ny avgrensning som beskrevet i dette notatet og som vist i figur 3-10. Reguleringsbestemmelser må sikre at naturtypen ikke ødelegges eller forringes ytterligere.

- Sti gjennom naturtypen anlegges med minst mulig inngrep i samsvar med forslag til reguleringsbestemmelse foreslått og som beskrevet i kap. 5. Liggende død ved (læger) i naturtypen skal ikke fjernes men legges til side dersom de ligger i traseen for sti gjennom naturtypen.
- Kolle i sør anbefales avsatt til grønnstruktur der mest mulig eksisterende vegetasjon beholdes.

Se forslag figur 7-1.
