Lysås Eiendom AS

Lysås Vest, Lørenskog kommune

Geoteknisk datarapport
19216 nr. 1

Grunnundersøkelser juli 2019

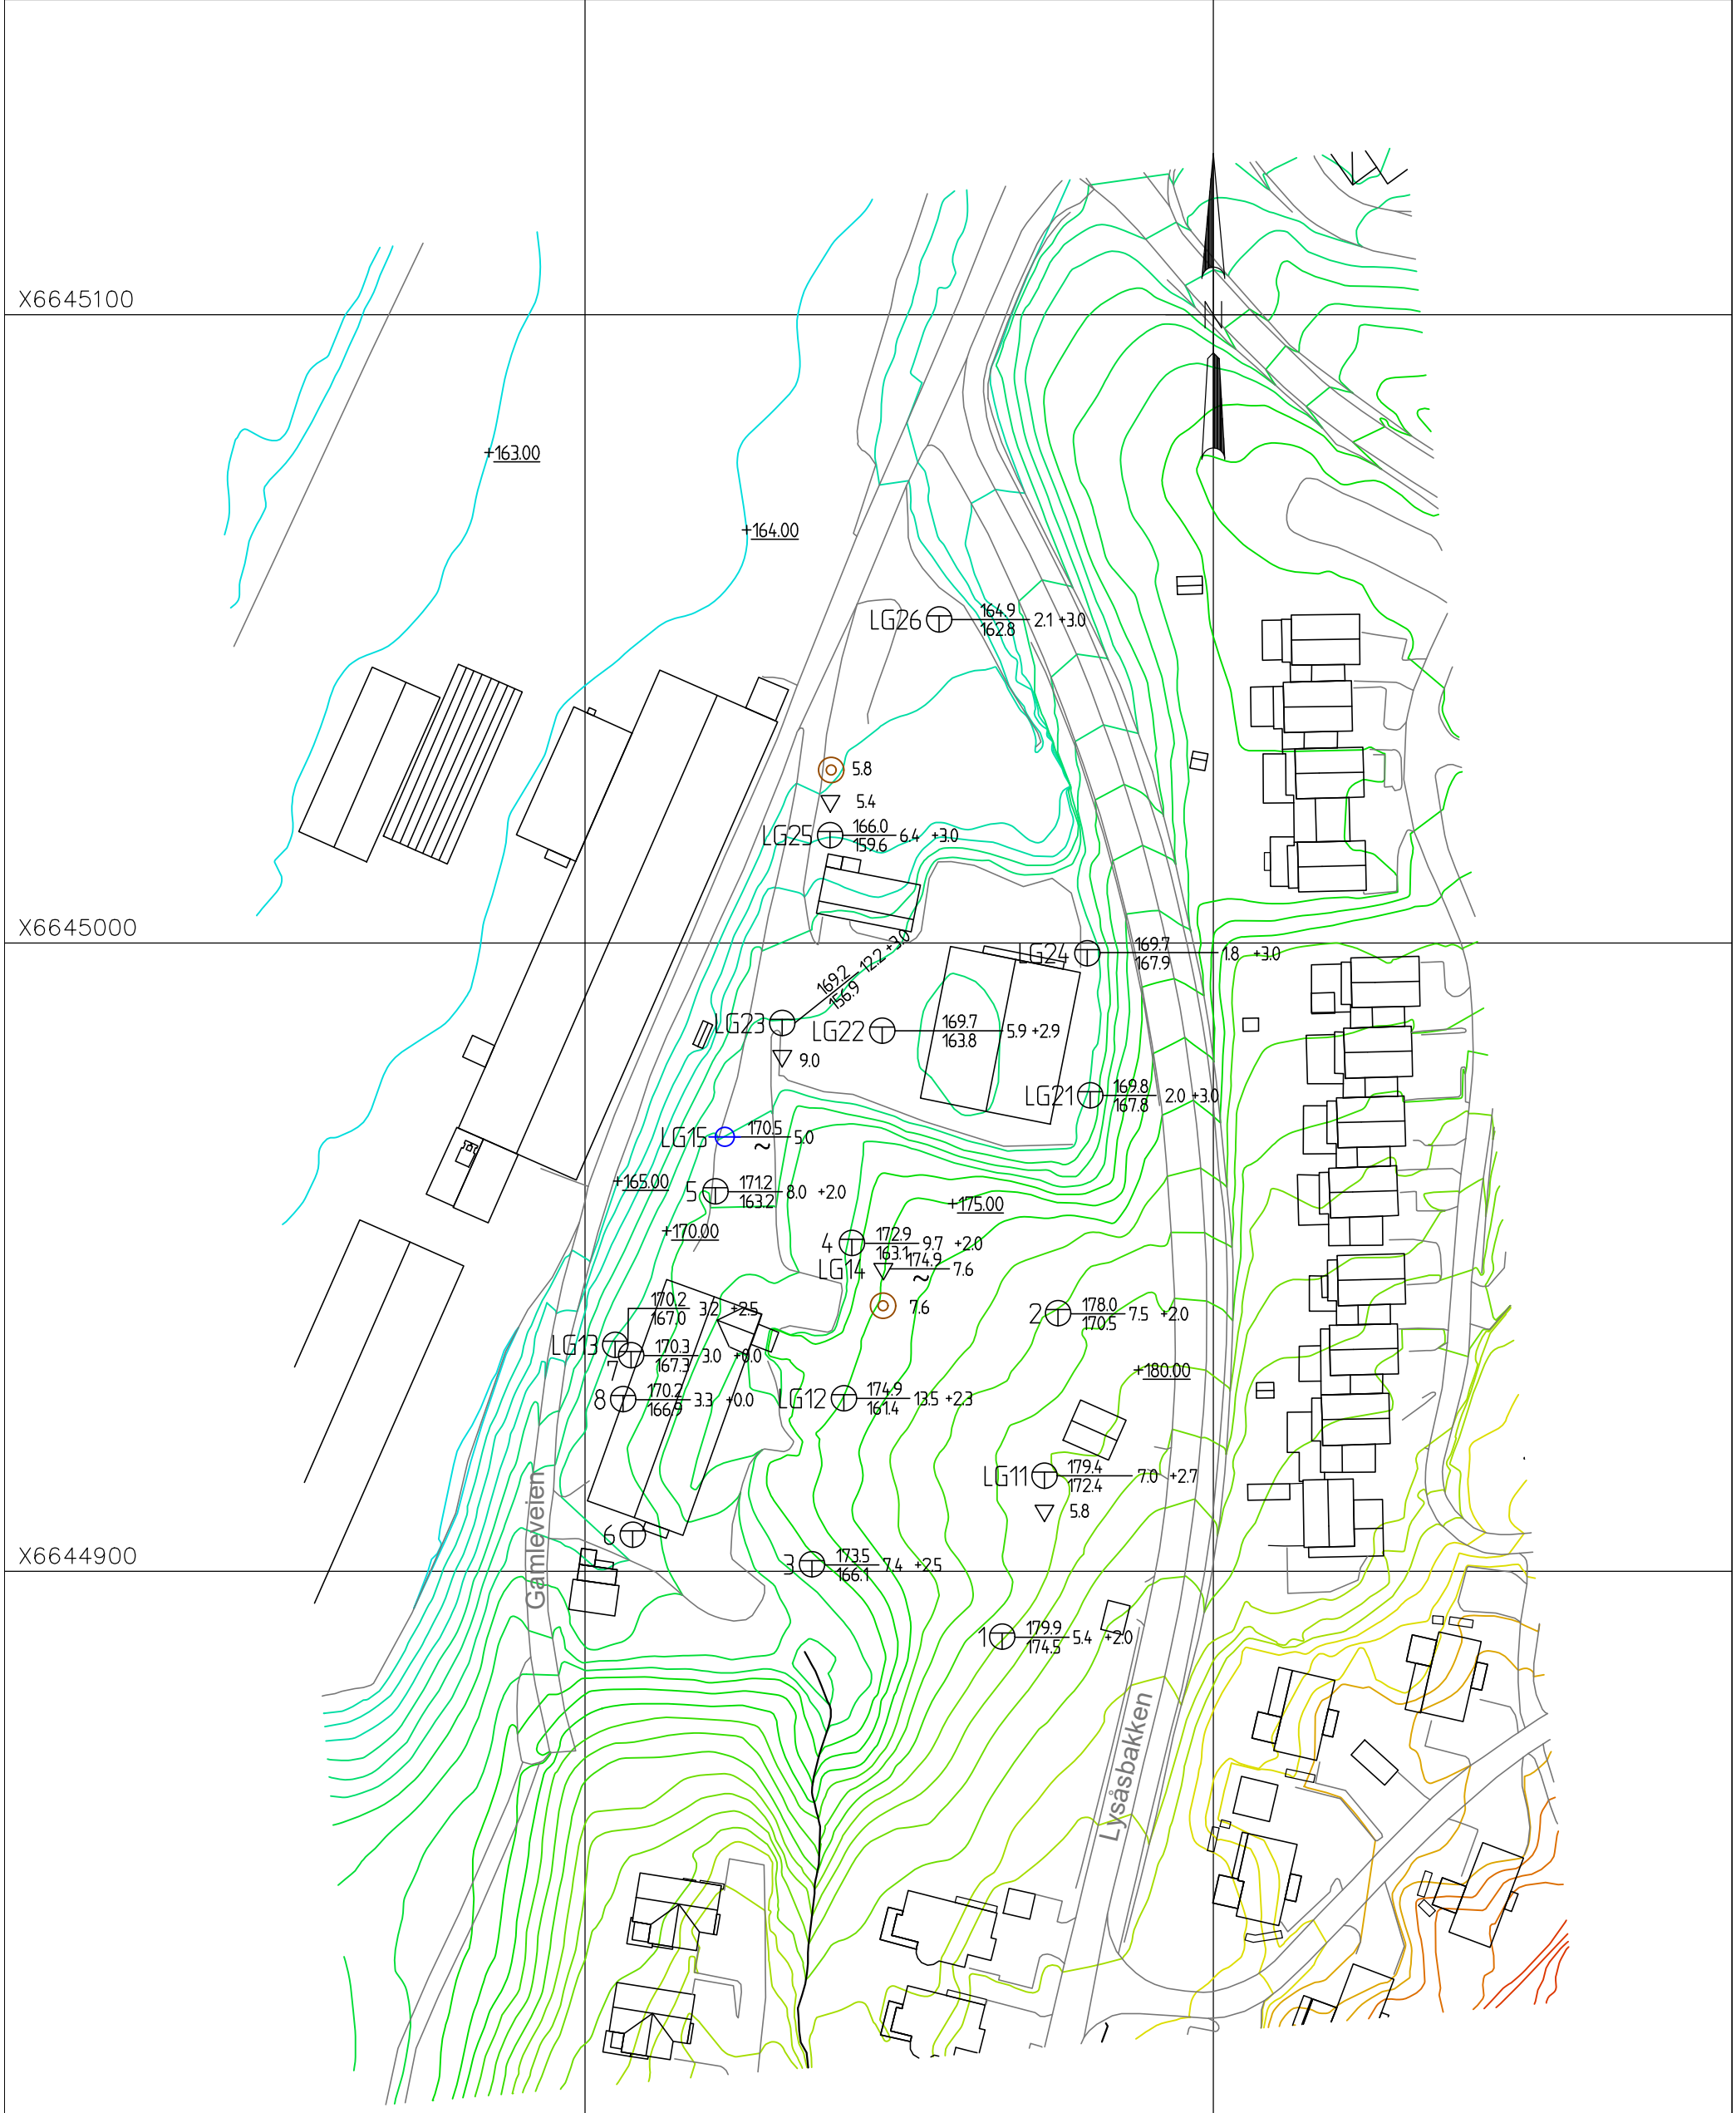
00	Original	15.08.19	SAS	AES
Rev.	Revisjonstekst	Dato	Ansvarlig	Kontrollert
Tiltakshaver			Tegning nr. R01A01	
Oppdragsgiver			Prosjekt nr. 19216	
Lysås Eiendom AS			Format / Målestokk A3 / 1:1000	
Prosjekt			Status	
Lysås Vest			Datarapport	
Tegningstittel				
Situasjonsplan m/ boreddybder

En oversikt over utførte undersøkelser i plan er gitt i situasjonsplanen, se tegning R01A01. Totalsonderingene, poretrykksmåleren og CPTU-sonderingene er vist som enkeltboringer på tegning R01B01 - R01B14. En generell forklaring av sonderingsmetodene er vist på tegning R01T01 og R01T03. Se tegning R01T09 for kalibrerings skjema for benyttet CPTU-sonde.

Punkter 1 - 8 er tidl. boringer (Grøterud Prosjekt AS)
