## Kulturminneplan – del 2

Kommunedelplan for kulturminner, kulturmiljøer  
og kulturlandskap 2022–2030

Del 2: Delområder med kulturminner

Lørenskog  
kommune

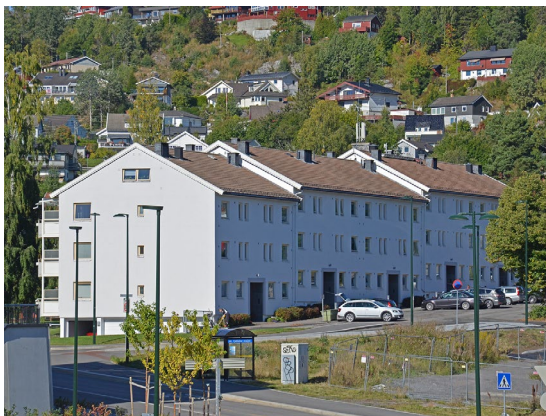
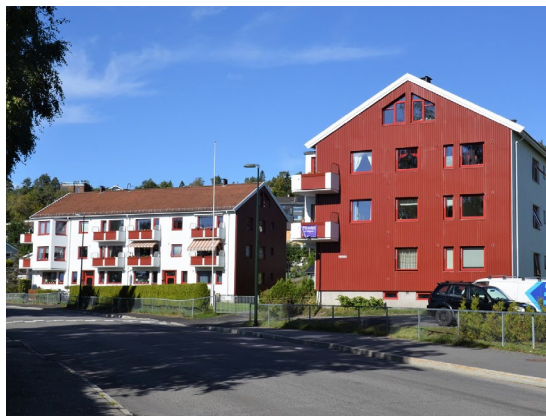
1. Tidlig blokkbebyggelse på Fjellhamar  
(foto: Siri Adorsen, Lørenskog kommune)

2. Tidlig blokkbebyggelse på Fjellhamar  
(foto: Siri Adorsen, Lørenskog kommune)

På Fjellhamar finner vi de første blokkene i Lørenskog bygget av Lørenskog Boligbyggelag. Blokkene på nordsiden langs Haneborgveien ble bygget på midten av 1950-tallet, og de ble bygget som en forlengelse av det sentrum som allerede eksisterte rundt Fjellhamar gård på sørsiden av jernbanelinja. Blokkene ble plassert med grøntareal mellom disse, noe som kan sees som en fortsettelse av den tradisjonelle tunformen som vi finner på gårdene. Likevel markerer også blokkene et brudd med den tradisjonelle byggeskikken vi finner på gårdene. Med blokkene kom det leiligheter med flere familier plassert på et begrenset område i nærheten av et sentrum. Boliger med leiligheter kjenner vi i Lørenskog også fra tidligere, ved for eksempel arbeiderboligene på Losby og de senere arbeiderboligene som knyttet seg til industrien i nordre del av Lørenskog. Det nye var at med blokkene blir orienteringen mot hovedstaden tydeliggjort. Lørenskog er

Blokkene nordvest for Fjellhamar jernbanestasjon var de første blokkene i Lørenskog. De representerer en ny byggestruktur som brøt med byggeskikken representert gjennom gårdsbebyggelsen. Blokkenes funksjon og plassering i forhold til hverandre og omgivelsene er lett leselig og har ikke endret vesentlig karakter. Blokkene markerer endringen i Lørenskog fra å være bygd til også å være forstad til Oslo.

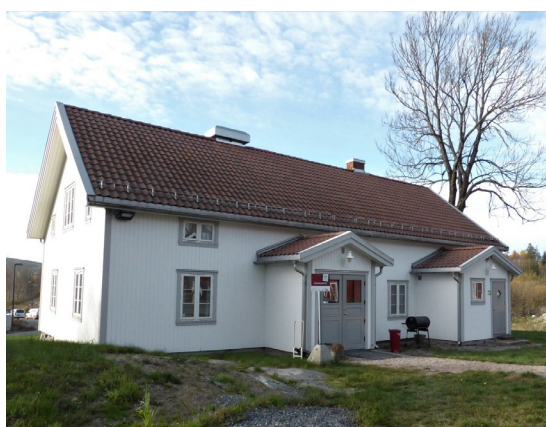
3. Våningshuset på Skårerødegården  
(foto: Siri Adorsen, Lørenskog kommune)

Våningshus: Huset er satt opp ca. 1740, og på slutten av 1800-tallet ble det påbygget i lengderetningen mot sørøst. Den eldste delen har et firdelt grunnplan. Grunnmuren er av fuget gråstein og pusset med betong. Huset har konstruksjon av tømmerlaft, og er kledd med vertikalt trepanel med over- og underliggende bord. Taket er saltak tekket med flat sementstein. Vinduer og dører er skiftet ut.

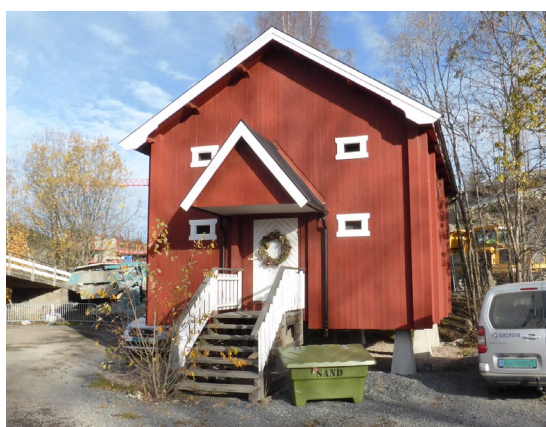
4. Stabburet på Skårerødegården  
(foto: Siri Adorsen, Lørenskog kommune)

Stabbur: Stabburet er laftet i halvannen etasje og kledd med vertikalt trepanel med over- og underliggende bord på søndre og vestre vegg. Nordre og østre vegg står i lafteverk. Taket er saltak og det er også saltak over inngangsparti i søndre kortvegg. Taket er tekket med plater. Stabburet ble flyttet i 2009-2010. Stabburet hadde tidligere pilarer av naturstein uten bindemiddel, men står nå på firkantpilarer av betong. Det antas at de gamle pilarene gikk tapt i forbindelse med flyttingen.
