# Ny gang- og sykkelvei til Losby Grinderud skogsdam Hensyn til amfibier Lørenskog kommune - Akershus 2014

Ny gang- og sykkelvei til Losby. Grinderud skogsdam, Hensyn til amfibier.

Lørenskog kommune - Akershus 2014.

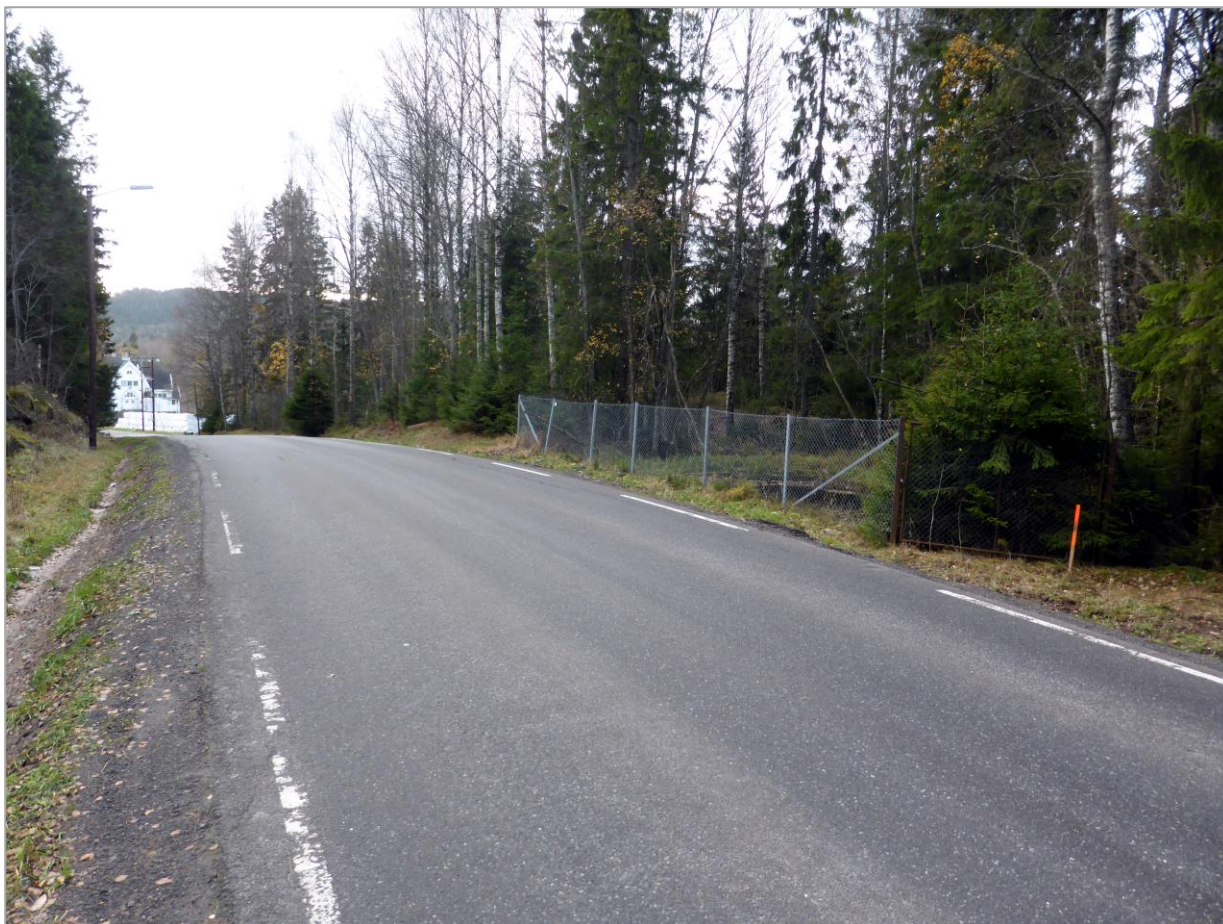
**Figur 3.** Losbyveien går tett på dammen som ligger på en høyde i terrenget. Alle eller de fleste salamandere som krysser veien vil sannsynligvis bli overkjørt. Veien er en effektiv og dødelig barriere for amfibier som vandrer østover. Foto: Kjell Sandaas 2014.

Veianlegget på 4,4 km går fra Losby sør i Lørenskog kommune helt nord i Østmarka utenfor Oslo. Veien vil berøre Grinderud skogsdam med amfibier som krever hensyn. Skogsdammen ligger få meter fra dagens bilvei og er gjerdet inn, jf. figur 3. Rundt dammen er det halvgammel skog med bjørk og gran. Dammen er i ferd med å gro igjen. En gang- og sykkelvei vil være utfordrende for amfibiene i forhold til rekruttering og overlevelse med veier på begge sider av dammen. Gang- og sykkelveien er foreslåes langt rundt dammen på vestsiden, jf. figur 2.

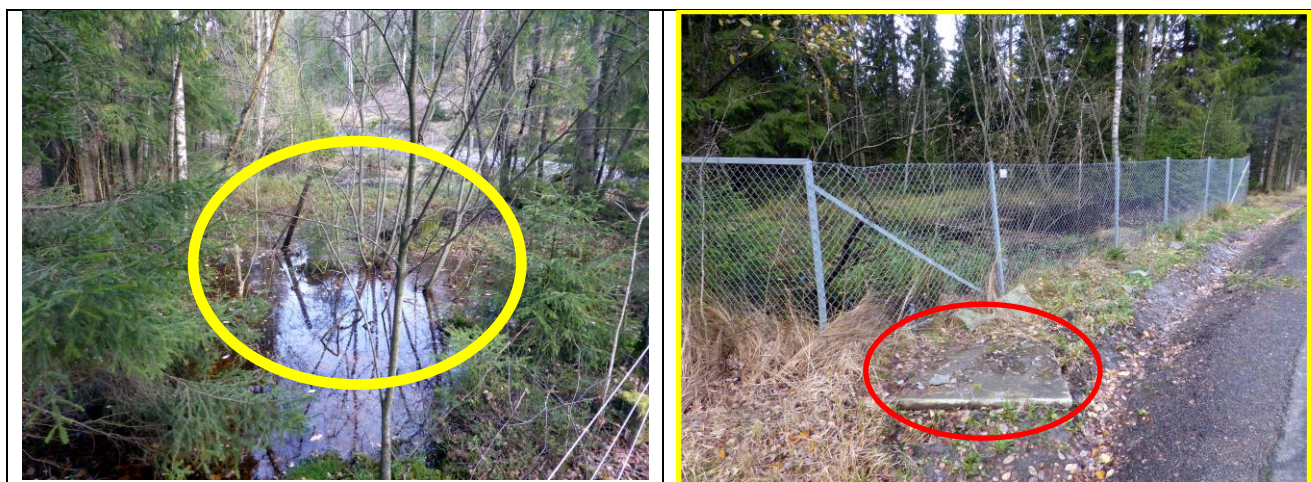
**Figur 4.** Dammen er i dag kraftig gjengrodd og er i ferd med å tape sin verdi for salamanderen. I grøftekanten ligger en betongkum som trolig ble anlagt i forbindelse med vannforsyning. Kummen kan være trafikkfarlig og et uønsket dreneringspunkt for dammen i tørre perioder.

I grøft mellom dam og eksisterende veibane ligger en støpt betong kum med lokk, jf. figur 4. Anlegget kan være del av tidligere vannforsyning og bør vurderes gjenfylt både av sikkerhetshensyn og for å unngå at dette punktet kan drenere dammen i tørre perioder.
